Μελέτη αποκατάστασης και επανάχρησης διατηρητέου κτιρίου αρχών 19ου αιώνα στην Άνω Πόλη Θεσσαλονίκης

Παύλος Πρανσιδής

A Rehabilitation and Reuse Study of a Historic Early Nineteenth-Century Building in the Upper City of Thessaloniki

Pavlos Prantsidis – Daphni Tsifti

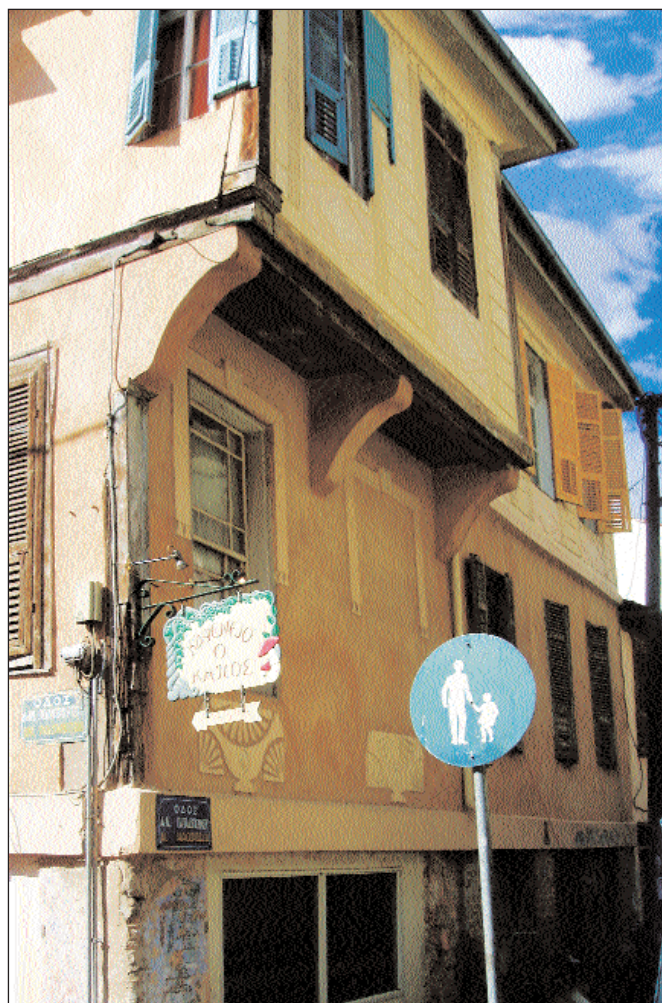
2. Άποψη του κτιρίου από την οδό Αλ. Παπαδοπούλου. Διακρίνονται οι ανάγλυφες επιφάνειες από επίχρυσμα, ένα σφραγισμένο άνοιγμα και η αποσάθρωση τωντσιμεντόπλινθων στην τοιχοποιία του ισογείου.
