Ο ναός του Ηφαίστου στην Αρχαία Αγορά των Αθηνών: μορφές φθορών και προτάσεις προστασίας

Βασίλειος Λαμπρόπουλος

Χριστή Βομβαριάνη

The temple of Hephaestos in the Ancient Agora of Athens: Types of erosion and conservation propositions

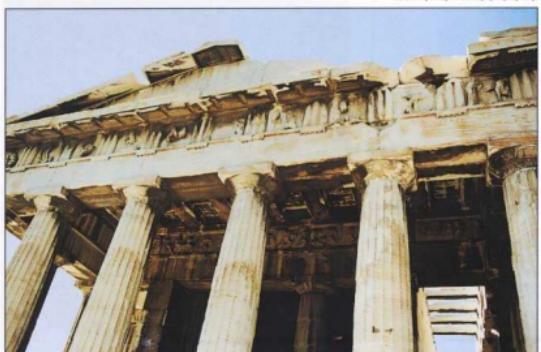
1. Η ανατολική πλευρά του ναού, όπου διακρίνονται οι δέκα μετόπες και η εσωτερική Ιωνική ζωφόρος.

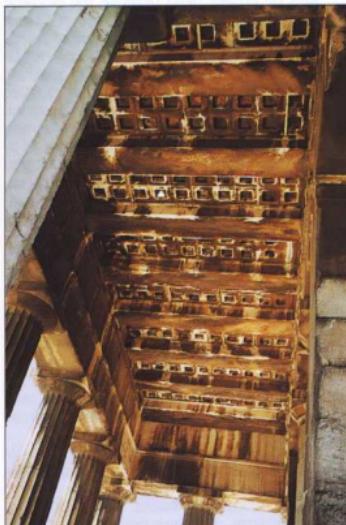
4. Η οροφή του ανατολικού περιστυλίου, η καλύτερα διατηρημένη οροφή του ναού.

Η καλύτερα διατηρημένη οροφή του ναού είναι αυτή του ανατολικού περιστύλιου, ενώ η οροφή του δυτικού, του βόρειου και του νότιου περιστύλιου έχει υποστεί μεγάλη φθορά (εικ. 4). Η οροφή του οπισθόδομου δεν σώζεται πια,

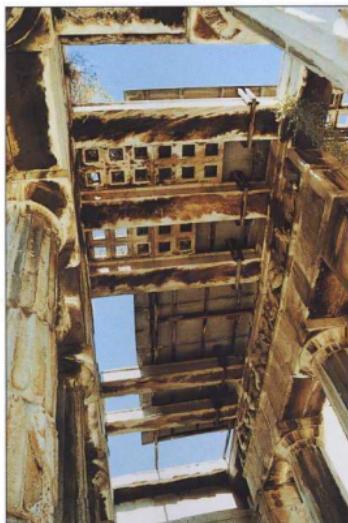
Σήμερα, έχει τοποθετηθεί στέγαστρο πάνω από το δυτικό περιστύλιο του ναού, με σκοπό την προστασία της ιωνικής ζωφόρου από τους ατμοσφαιρικούς παράγοντες διάβρωσης (εικ. 5).

5. Η οροφή του δυτικού περιστύλιου, με το στέγαστρο για την προστασία της ιωνικής ζωφόρου.

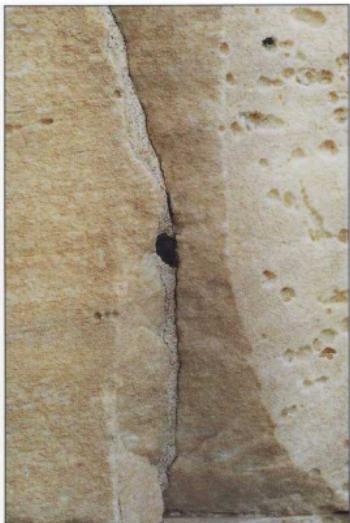
6. Παλαιότερη σφράγιση ρωγμής σε κίονα του βόρειου περιστύλιου, όπου παρατηρείται απώλεια τιμήματος του κονιάματος.

τις εργασίες αυτές χρησιμοποιήθηκαν κυρίως τοιμεντοκονίαματα και κονιάματα ποικίλης συστάσης, τα οποία σε αρκετά σημεία παρουσιάζουν φθορές, όπως απώλεια υλικού, συρρίκνωση και ρηγματωση (εικ. 6).

Αρχικά, θα πρέπει να γίνει ορυκτολογική και στοιχειακή ανάλυση των παλαιών κονιάματων σφράγισης των ρωγμών, δόπτη η σύστασή τους, σε συνδυασμό με την επιδόση τους στο δομικό υλικό, αποτελεί πολύτιμη πηγή πληροφοριών. Προτείνεται η αφαίρεση των κονιάματων σφράγισης των προπογύμενων επεμβάσεων, δύο πολλές από αυτές έχουν αστοχήσει, ενώ διαφέρουν μεταξύ τους και από το δομικό υλικό του ναού ως προς την απόχρωση και την υφή. Για την εργασία αυτή συνιστάται η χρήση λιθοξοϊκού εργαλείου ή νυστεριού.

Οι ρωγμές και τα κενά που παρατηρούνται στα μαρμάρινα δομικά μέρη του ναού, αλλά και στην πώριμη βαθμίδα της ορατής κρητίδας, καθώς και οι ρωγμές και τα κενά που θα αποκαλυφθούν μετά την αφαίρεση των παλαιών κονιάματων σφράγισης, θα πρέπει: α) Να καθαρίστονται με διάλυμα υπεροξεδίου του υδρογόνου 5-10% κ.ό., με μηχανικά μέσα και με απονισμένο νερό. β) Σε περιπτώση μεγάλων ρωγμών προτείνεται η χρήση ενεμάτων με υδραρικά λευκού τομέντου. γ) Σε περίπτωση αποκόλλησης τους με κονίαμα λευκού τομέντου, αφού προηγηθεί καθαρισμός των επιφανειών θραύσης με διάλυμα υπεροξεδίου του υδρογόνου 5-10% κ.ό., με μηχανικά μέσα και με απονισμένο νερό. δ) Τέλος, οι ρωγμές και οι αρμοί συγκόλλησης θα πρέπει να σφραγίστονται με κονίαμα, το οποίο, στην περίπτωση του μαρμάρου, θα περιέχει λευκό τομέντο, αδρανές υλικό, όπως η μαρμαρόσκονη ή η χαλαζιακή άμμος, και χρωστική. Στην περίπτωση του πιωρόλιθου, προτείνεται το κονίαμα σφράγισης να περιεχεί λευκό τομέντο και σκόνη πιωρόλιθου.

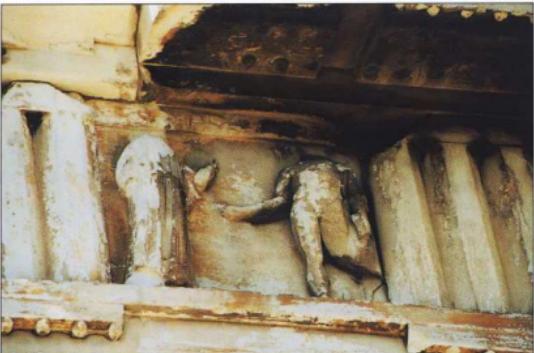
7. Η βόρεια μετόπη της ανατολικής σειράς, η οποία διατρέπεται σε καλύτερη κατάσταση από τις υπόλοιπες μετόπεις της ίδιας σειράς.

Κατά τη λεηλασία των Ρωμαίων, και αργότερα, κατά την επιδρομή των Ερούλων, προκλήθηκαν καταστροφές στο ναό^{18,21}. Οι μετόπεις της ανατολικής πλευράς, εκτός από τη μετόπη που βρίσκεται στο βόρειο άκρο, έχουν υποστεί σημαντικές φθορές εξαιτίας των βανδαλισμών⁶ (εικ. 7).

Σε ορισμένες περιοχές του ναού παρατηρούνται θραύσεις και απώλειες υλικού, οι οποίες οφεύονται στους βανδαλισμούς του παρελθόντος. Προτείνεται η μελέτη αυτής της μορφής φθόρας του δομικού υλικού του ναού και η συμπλήρωση των κενών με υλικό συμβατό με το αυθεντικό. Το υλικό συμπλήρωσης θα υποστεί κατεργασία, ώστε να εναρμονιστεί με το αυθεντικό υλικό.

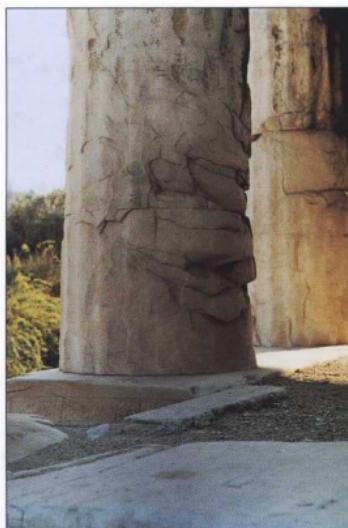
10. Θραύσεις από βερμικές καταπονήσεις σε κίονα της ανατολικού περιστυλίου.

ματώσεις και αποφλοιώσεις του μαρμάρου. Η ίδια μορφή διάβρωσης παρατηρείται στο εσωτερικό τμήμα των κιόνων του δυτικού, του βόρειου και του ανατολικού περιοτύλου, και οφείλεται σε θερμικές καταπονήσεις, οι οποίες προκλήθηκαν από έντονες θερμοκρασιακές μεταβολές, οφεύομενες σε πιθανή πυρκαγιά (εικ. 10).

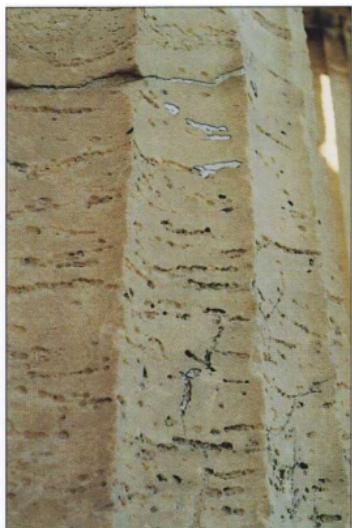
11. Παρουσία κυψελοειδούς διέβρωσης στο εξωτερικό τμήμα κίονα του βόρειου περιστυλίου.

Στο εσωτερικό τμήμα των κιόνων της βόρειας πλευράς του ναού παρατηρείται κυψελοειδής διάβρωση, η οποία οφείλεται στη δράση των διατρητικών λειχήνων (εικ. 11).

Όπως αναφέρθηκε πιο πάνω, στους κίνες του βρόγειου περιστούλου του ναού παρατηρούνται υπολείμματα διατρητικών λειχήνων. Διακρίνονται συνεχόμενες οπές, μερικές από τις οποίες περιέχουν υπολείμματα οσελικού ασβεστού, το οποίο οφείλεται στη δράση των λειχήνων. Για την αντιμετώπιση των λειχήνων προτείνεται ο καθαρισμός με τη χρήση βιοκτόνων, ενώ συνιστάται και η σφράγιση των οπων με κονίαμα, το οποίο θα περιέχει λευκό τομέντο, αδρανές υλικό, όπως η μαρμαρόσκονη ή η χαλαζιακή άμμος, και χρωστική, ώστε να επιτεύχει η χρωματική συγγένεια του κονιάματος με το μάρμαρο.

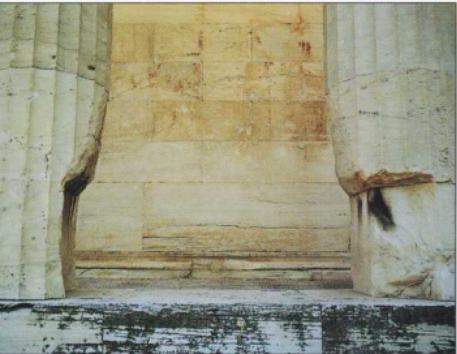
Μεγάλη καταστροφή έχει προκληθεί στον έκτο και στον έβδομο από τα ανατολικά κίονα του βόρειου περιστύλιου, καθώς και στον ενδέκατο και στο δωδέκατο από τα ανατολικά κίονα του νότιου περιστύλιου. Οι κίονες αυτοί λαξεύθηκαν με σκοπό τη διάνοιξη χώρου για την είσοδο σαρκοφάγων στο ναό κατά τους βιζαντινούς χρόνους¹ (εικ. 8).

8. Λάξευση δύο κιόνων του βόρειου περιοτύλου, με σκοπό τη διανοέψη χώρου για την εισόδου σαρκοφάγων στο ναό κατά τους βυζαντινούς χρόνους.

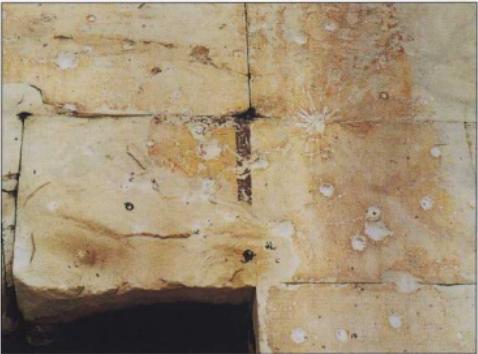
Στο άνω τμήμα της δυτικής θύρας της νότιας πλευράς του ναού διακρίνονται ζήνη από σφαίρες, που προκλήθηκαν την περίοδο κατά την οποία οι Τούρκοι χρησιμοποιούσαν τη θύρα αυτή για ασκήσεις σκοποβολής²⁰ (εικ. 9).

9. Το όντων τμήμα της δυτικής θύρας της πλευράς του ναού. Διακρίνονται λιγή από σφαίρες, ενώ παρατηρούνται και τιθενά λίγη χρωστική.

Τέλος, στο ανώτερο τμήμα της δυτικής θύρας της νότιας πλευράς του σηκού και στο δυτικό τμήμα της νότιας παραστάδας του οπισθόδομου παραπρούνται πιθανά ίχνη χρωστικών, για τα οποία δεν έχουν βρεθεί στοιχεία στη βιβλιογραφία (εικ. 9).

Σε περιοχές όπου είναι πιθανή η παρουσία χρωστικών, θεωρείται σκόπιμο να γίνει στερέωση με την εφαρμογή αραιού διαλύματος Primal AC 33 (ακρυλική ρητίνη), το οποίο διατίθεται υπό μορφή γαλακτώματος και αραιώνεται με απονίσμενο νερό. Επίσης, συνιστάται η μελέτη για την ταυτοποίηση των χρωστικών καθώς και η ορυκτολογική και στοιχειακή ανάλυση αυτών.

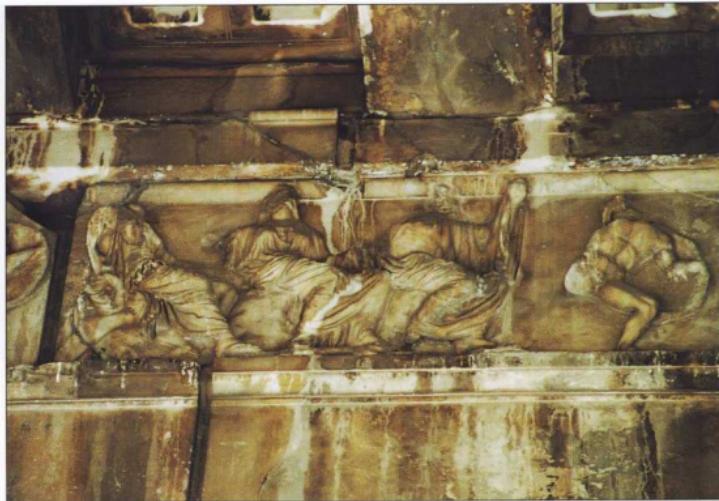
Στις περιοχές που είναι προστατευμένες και δεν βρέχονται, παρατηρούνται επικαθίσεις αιθάλης και σχηματισμός μαύρης κρουστάς, που οφείλονται στην επίδραση της ατμοσφαιρικής ρυπανσης (εικ. 14). Το φαινόμενο αυτό ευνοείται από τις υψηλές συγκεντρώσεις αιθαλής που υπάρχουν στην περιοχή κατά τους χειμερινούς μήνες.

14. Τύμπανο της ανατολικής
ιωνίκης ζωφόρου του ναού.
Παραπέραντα έντονος
σχηματοποιός μαύρης
κρούστης και επικαθίσεις
αιδάλης, ην διακρίνονται
οι λευκές περιοχές
απόσπουσης, όπου το νερό⁷
της βροχής φτάνει μέσω
των ορμών της αναδομής.

Μετά τήν ποιοτική και ποσοτική ανάλυση της μάρμαρης κρούστας, θα πρέπει να γίνουν συστηματικές μελέτες για μεθόδους καθαρισμού. Η μεθόδος που προτείνεται, και που θεωρείται η πιο ήπια, για ταν καθαρισμό της μάρμαρης κρούστας και την απομάκρυνση της αιθάλης και των χαλαρών επικαθίσεων είναι η χρήση των προσροφτικών αργιών.

Συγκεκριμένα, συνιστάται η εφαρμογή πάστας σεπιδίλιου σε απονισμένο νερό, ενώ σε ορισμένες μόνιμες περιπτώσεις είναι δυνατόν να χρησιμοποιηθεί πάστα σεπιδίλιου παρουσία ανθρακικών αλάτων. Για τον καθαρισμό της μάρμαρης κρούστας προτείνεται η μελέτη των μεθόδων καθαρισμού με ακτίνες Laser και με μικροψυγματοβόλη. Τέλος, είναι απαραίτητη η στέρεωση της επιφάνειας, που έχει καθαριστεί, με κορεσμένο διάλυμα μιδροεξιδίου του ασβεστού.

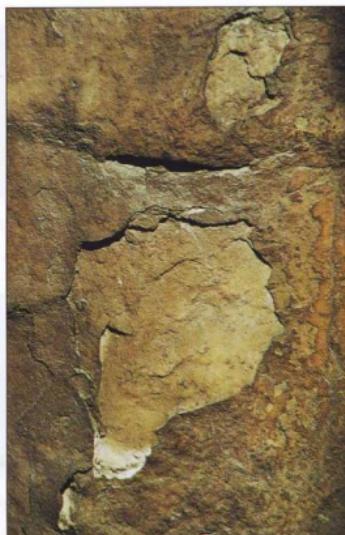
μαρμάρου παρατηρείται και σε ορισμένες περιοχές όπου συνδυάζεται με σχηματισμό μαύρης κρούστης και με επικαθίσεις αιδάλης (εικ. 15).

15. Αποσθρωση του
μαρμάρου, σε συνδυασμό
με επικαθίσεις αιδάλης και
σχηματορύμ μαύρης
κρουστού, στη βόρεια κίονα
του οπισθόδομου.

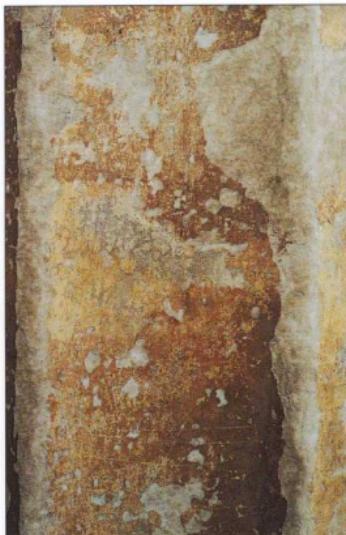
16. Παρουσία τιθανών
έγχρωμων στρωμάτων στην
επιφάνεια κίονα του νότιου
περιστούλου.

Στην επιφάνεια του μαρμάρου του ναού του Ηφαίστου, όπως και σε άλλα μαρμάρινα μνημεία, διακρίνονται πιθανά έγχρωμα στρώματα. Τα στρώματα αυτά, πορτοκαλοκάστανου χρώματος, παραπρούνται τόσο στα αρχιτεκτονικά όσο και στα γλυπτά μέρη του ναού (εικ. 16). Η προέλευση τους δεν είναι γνωστή, έχουν όμως γίνει μελέτες για την προέλευση και τη σύσταση παρόμιους επιφανειακών στρωμάτων, τα οποία παραπρούνται στον Παρθενώνα^{13,14}.

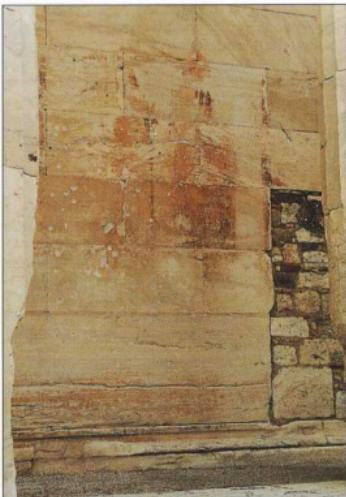
Στην εξωτερική πλευρά του βόρειου τοίχου του σηκού, αριστερά από τη δυτική μεταγενέστερη θύρα (σημερα σφραγισμένη με λίθους και κονία), οώνταν ελάχιστα ίχνη από τη βυζαντινή τοιχογραφία (εικ. 17). Η τοιχογραφία αυτή μελετήθηκε και αποτυπώθηκε στις αρχές του αιώνα, από τον Α. Ξυγγόπουλο¹⁵ (εικ. 18). Ο Α. Ξυγγόπουλος αναφέρει επίσης ότι, στην εξωτερική επιφάνεια του δυτικού τοίχου του σηκού και πάνω από τη θύρα, παρατήρησε ελάχιστα διατηρημένα γράμματα μελανού χρώματος από επιγραφή, τα οποία σήμερα πια δεν οώνται. Ένας από τους βασικούς παράγοντες φθοράς, τόσο της τοιχογραφίας όσο και της επιγραφής, κατά τη διάρκεια του αιώνα μας είναι η δίξινη βροχή, η οποία οφείλεται στην έντονη ατμοσφαιρική ρύπωση.

17. Ελάχιστα σωζόμενα ίχνη από τη βυζαντινή τοιχογραφία της εξωτερικής πλευράς του βόρειου τοίχου του σηκού.
