# ΑΥΛΑΙΑ ΕΑΝΑ!

— *Συντηρώντας τον σκηνογραφικό διάκοσμο  
του Δημοτικού Θεάτρου Πειραιά*

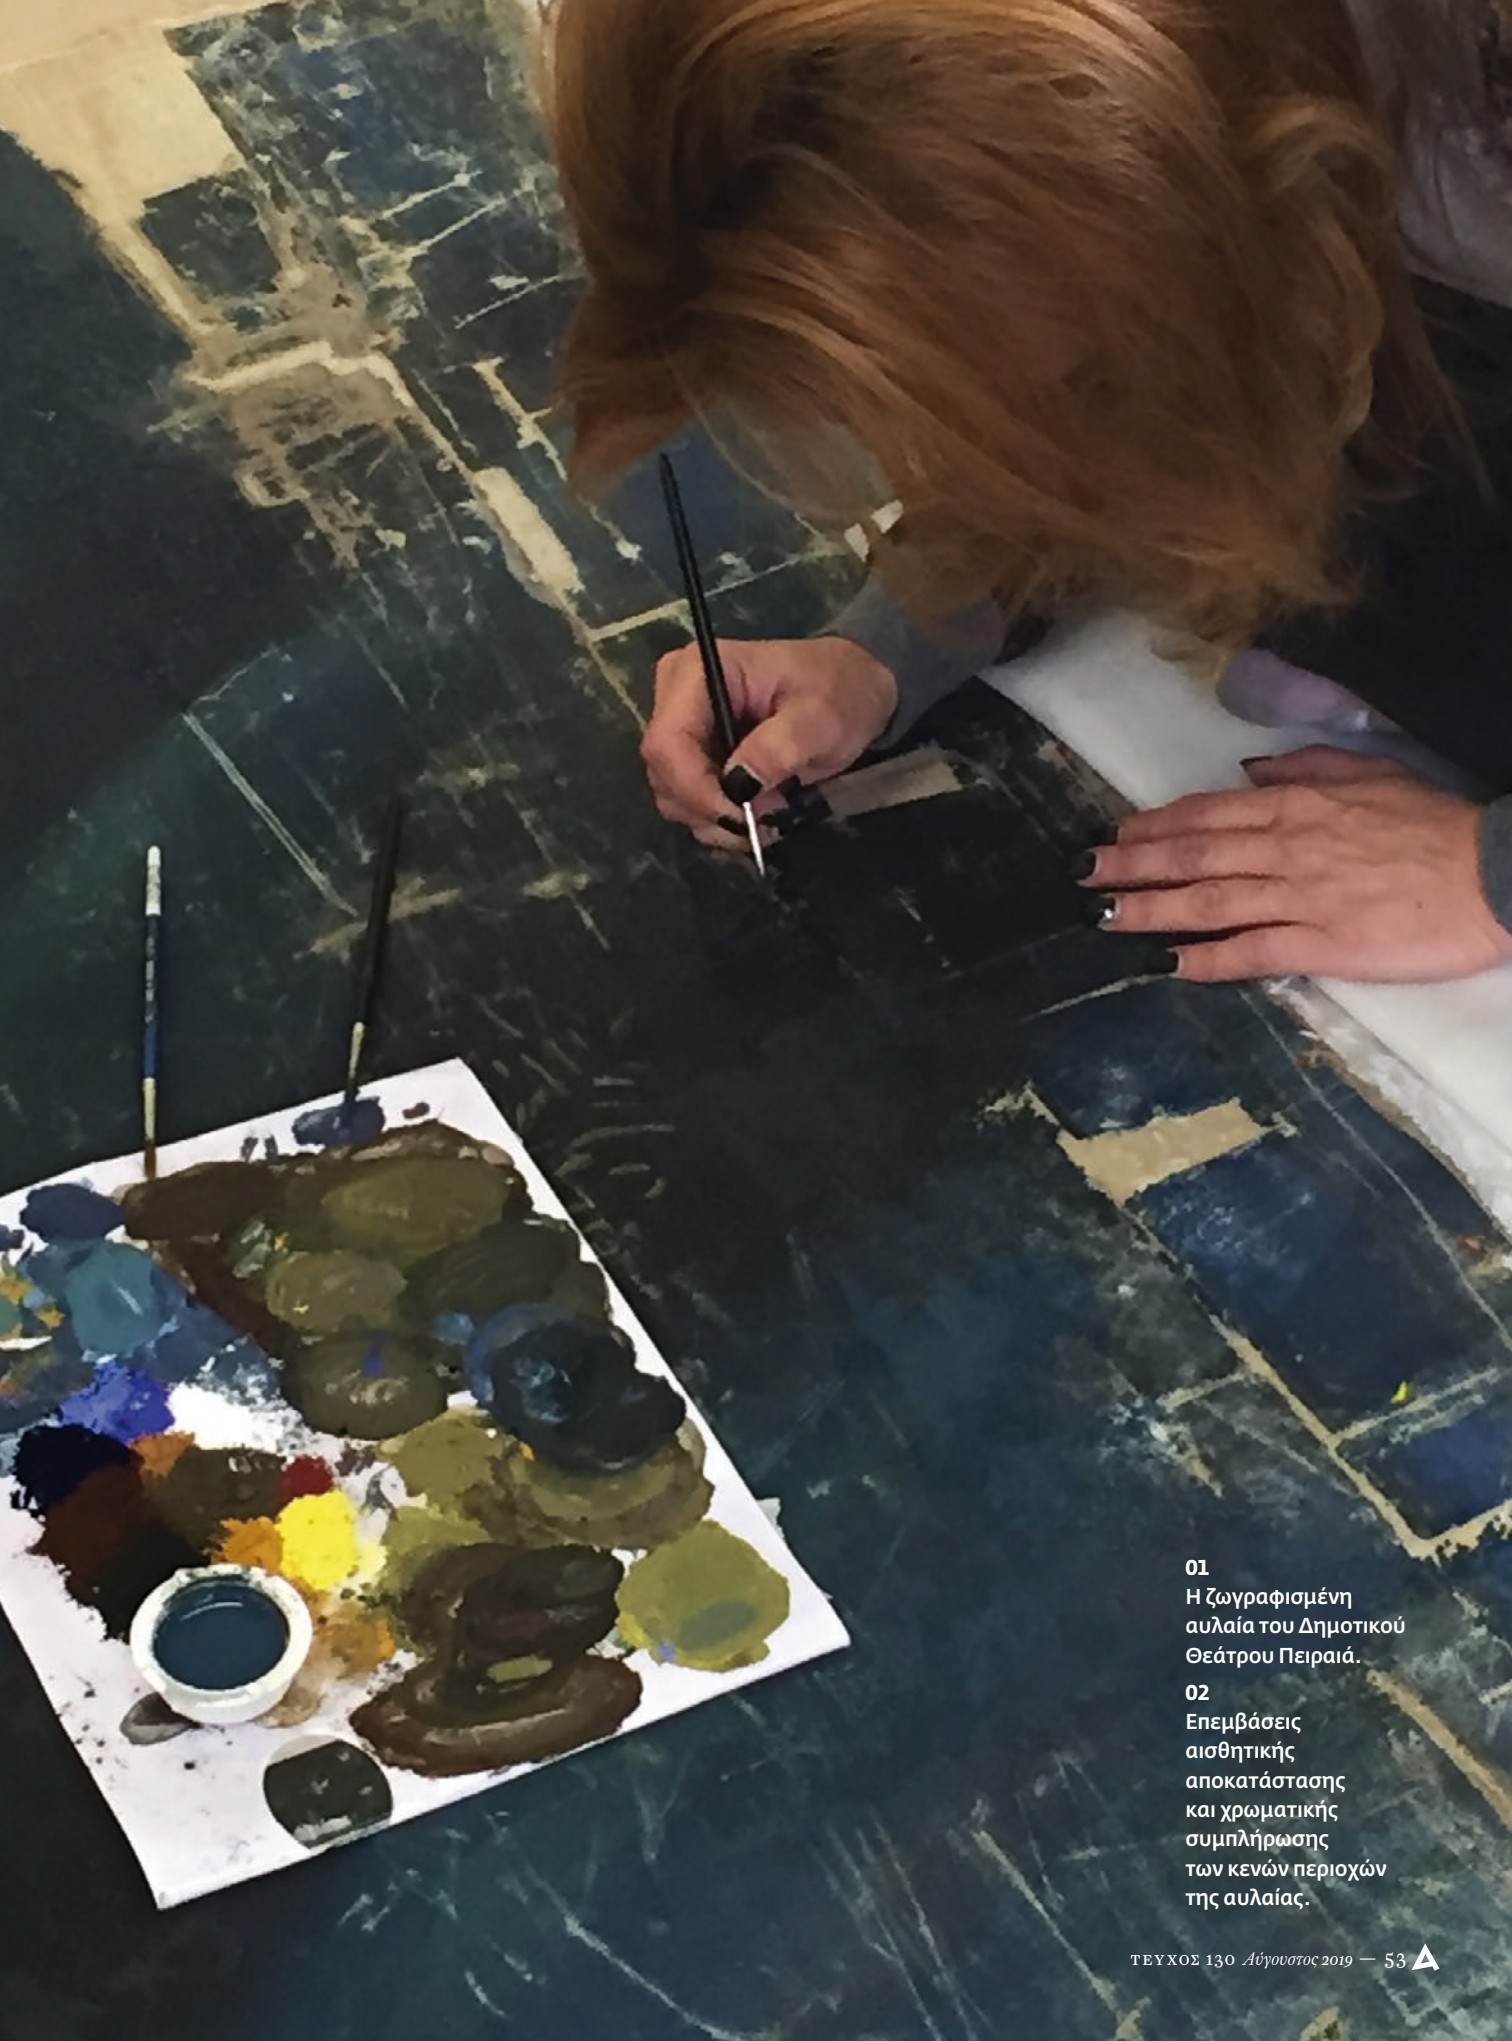
01  
Η ζωγραφισμένη  
αυλαία του Δημοτικού  
Θεάτρου Πειραιά.

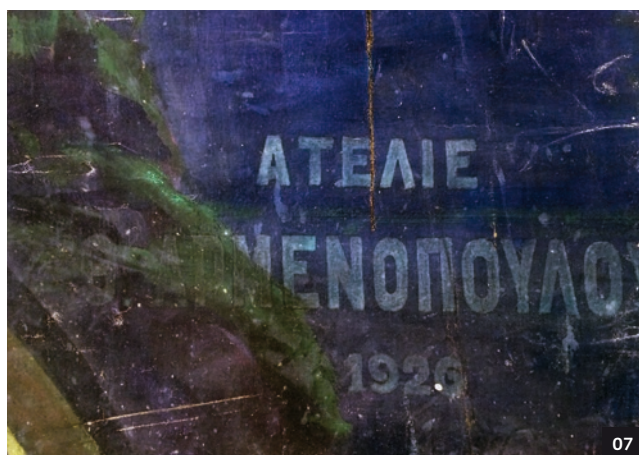
07

**07**  
Η υπογραφή του ζωγράφου πριν από τις επεμβάσεις συντήρησης.

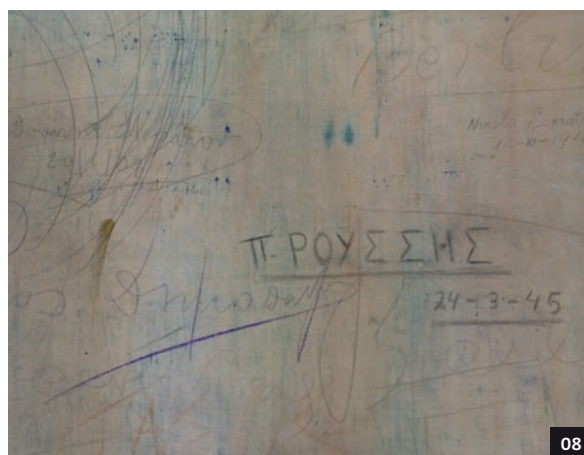
08

**08**  
Λεπτομέρεια από επιγραφή στην πίσω όψη (verso) πριν από την επικόλληση του ενισχυτικού υφάσματος.

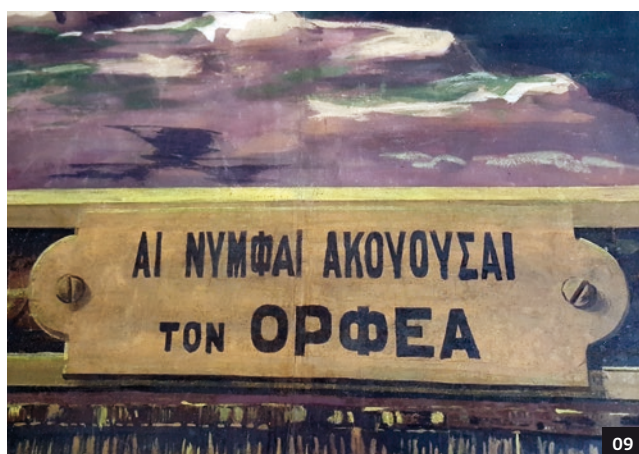
09

**09**  
Λεπτομέρεια από την αυλαία. Η επιγραφή της σύνθεσης μετά την ολοκλήρωση των επεμβάσεων.

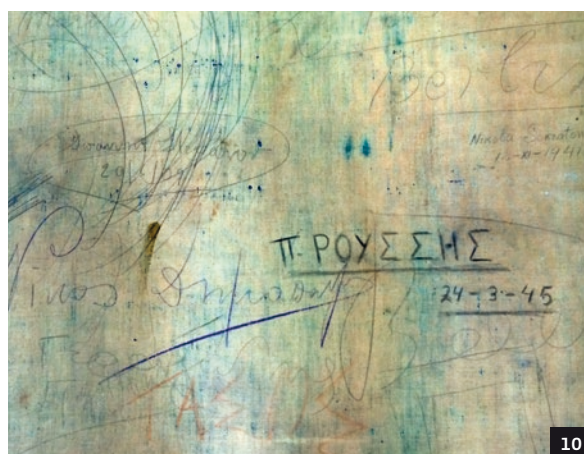
10

**10**  
Λεπτομέρεια από  
επιγραφή στην πίσω  
όψη (verso) μετά  
την επικόλληση  
του ενισχυτικού  
υφάσματος.

δυνάμεων που ασκεί το βάρος, επικολλήθηκαν με την ίδια μέθοδο στις ενώσεις (ραφές) των διαφορετικών τμημάτων ταινίες λινού υφάσματος πλάτους 8-10 εκ. Με τον ίδιο τρόπο ενώθηκαν και τα δύο τμήματα που είχαν δημιουργηθεί από το σχίσσιμο της αυλαίας.

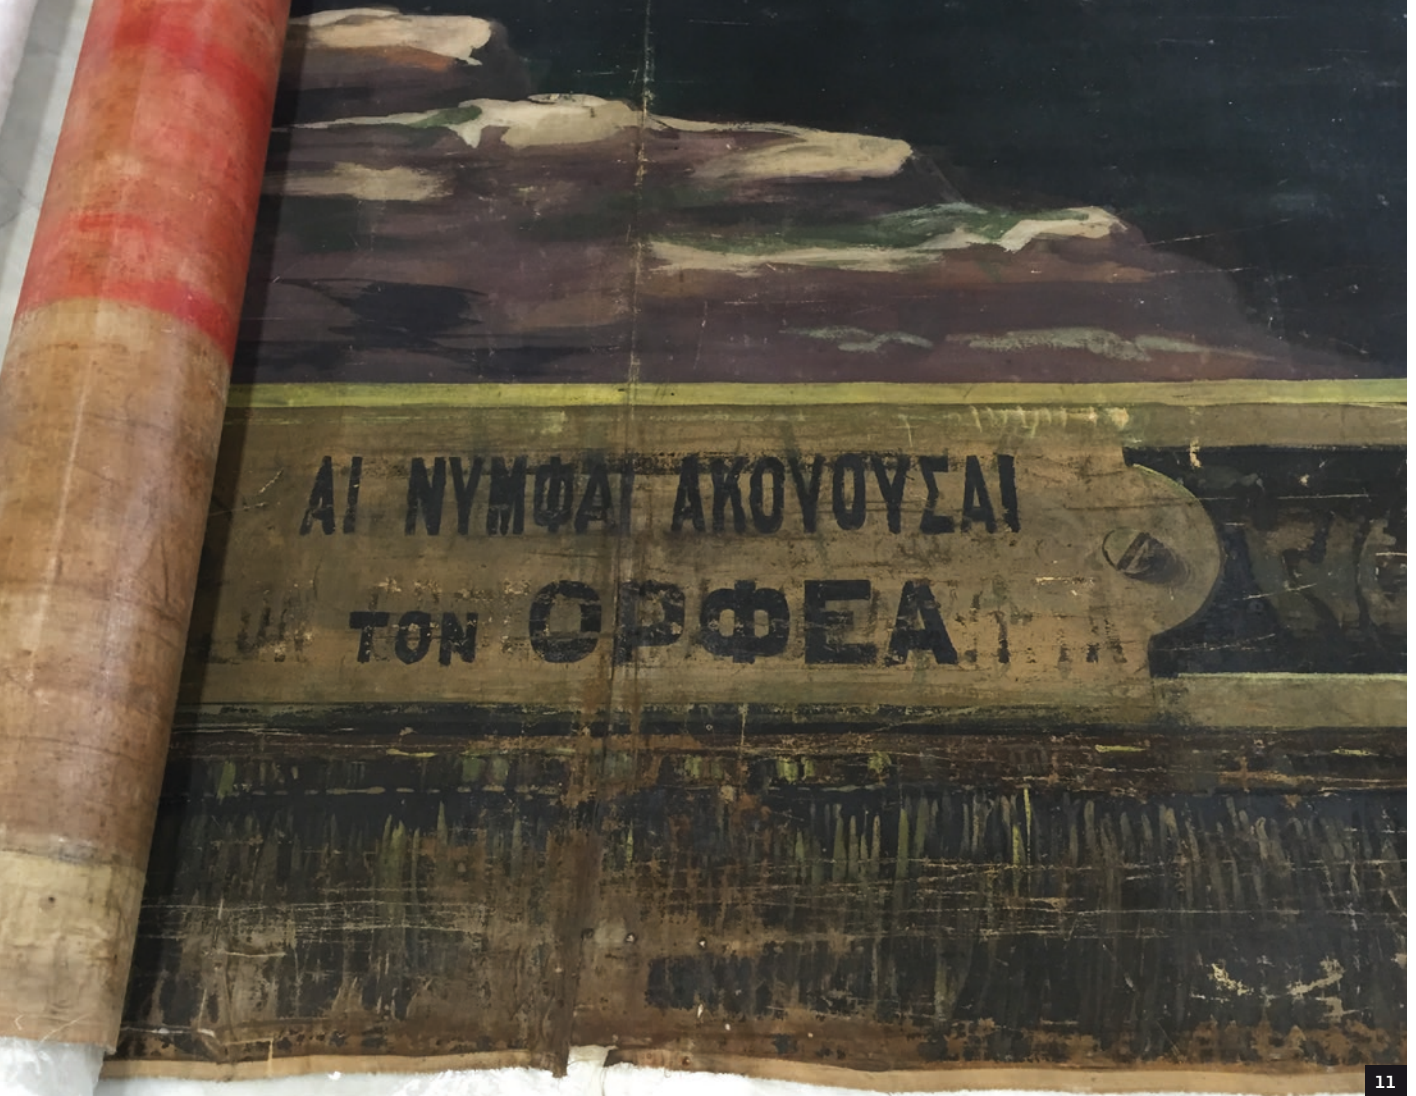
11

**11**  
Λεπτομέρεια από  
την αυλαία.  
Η επιγραφή της  
σύνθεσης πριν  
από τη συντήρηση.

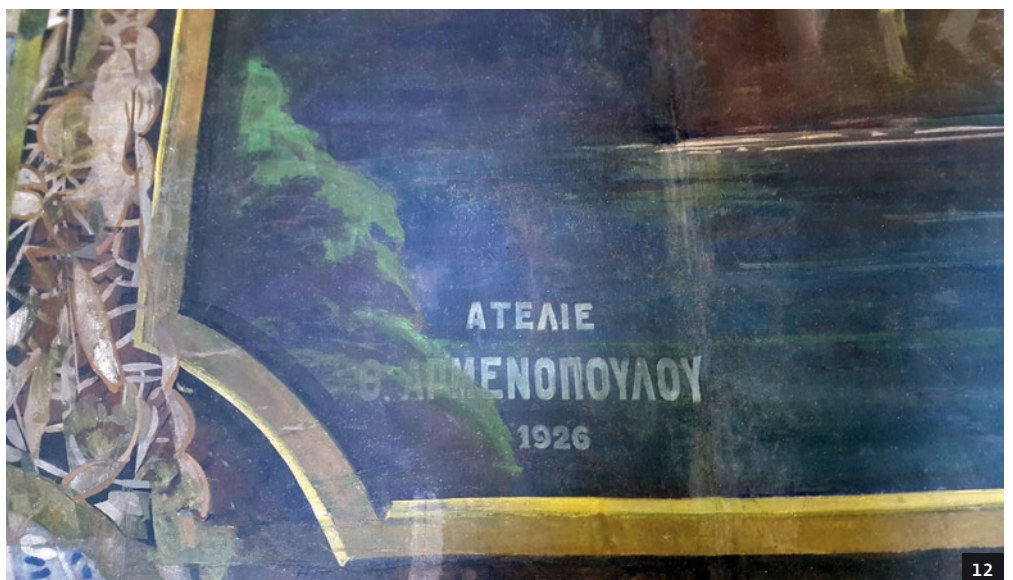
12

**12**  
Η υπογραφή  
του ζωγράφου μετά  
τις επεμβάσεις  
συντήρησης.

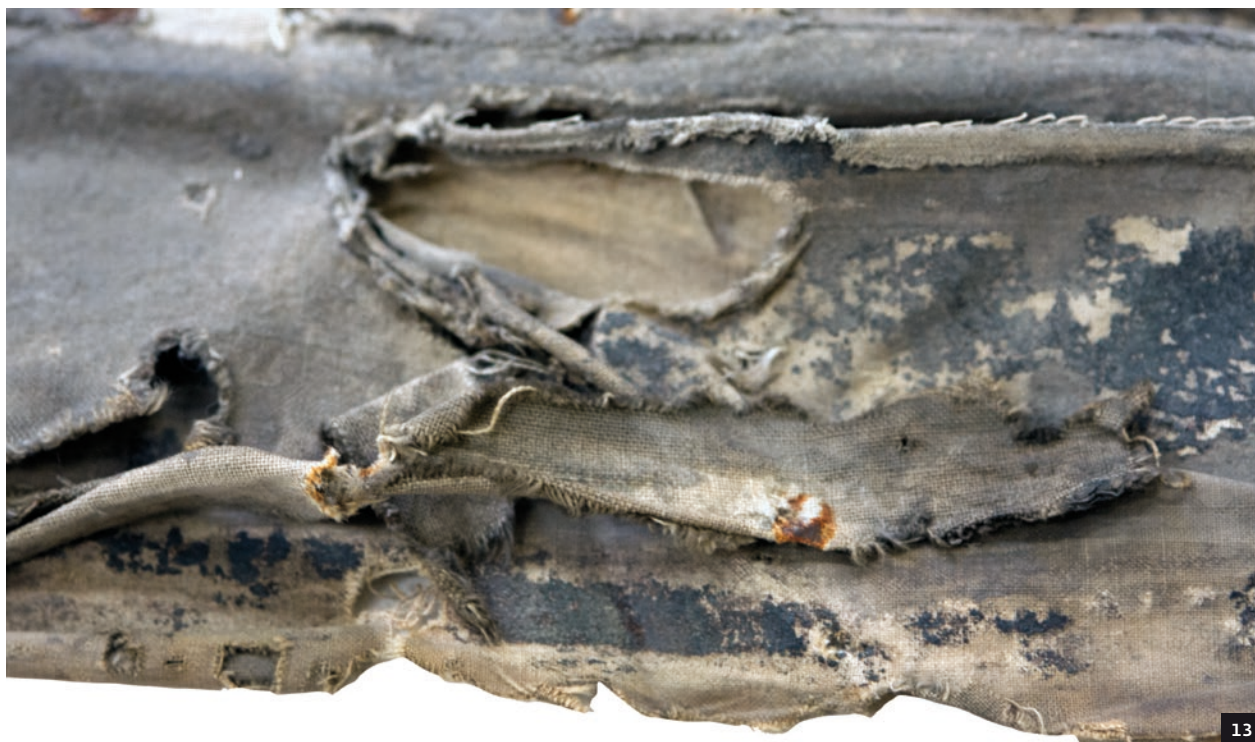
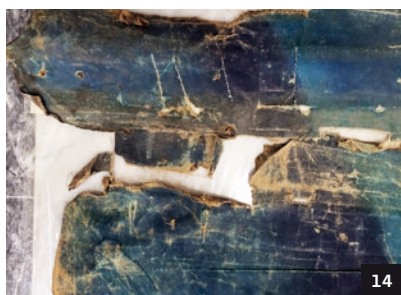
#### 13-14

Η κατάσταση διατήρησης της αυλαίας ήταν κακή. Το σημαντικότερο πρόβλημα ήταν η έντονη φθορά που είχε υποστεί ο υφασμάτινος φορέας από τα χρόνια αλλά και από λανθασμένους χειρισμούς με αποτέλεσμα να διαχωριστεί σε δύο μεγάλα τμήματα. Κάποιες από τις ραφές είχαν ζηλωθεί, ενώ το ύφασμα είχε οξειδωθεί αρκετά. Απώλεια και αποσάθρωση του χρωματικού στρώματος, τσακίσεις του υφάσματος, οπές, πτυχώσεις, εκδορές και παραμόρφωση του φορέα κυρίως στα ανώτερα αλλά και στα κατώτερα τμήματα, κατά τόπους αλλοιώσεις της ζωγραφικής λόγω υγρασίας, ήταν μερικές από τις όψεις της πολύχρονης ταλαιπωρίας της. Η επιφάνεια της ζωγραφικής ήταν καλυμμένη από παχύ στρώμα επικαθίσεων σκόνης και ατμοσφαιρικών ρύπων. Κατά περιόδους είχαν πραγματοποιηθεί αρκετές επεμβάσεις επιδιόρθωσης των οπών ή των σχισμών με την επικόλληση ή και τη ραφή νέων τμημάτων υφάσματος, ενώ σε κάποιες από αυτές τις περιπτώσεις οι επεμβάσεις αυτές αφορούσαν και τη συμπλήρωση

Λεπτομέρειες από τα άκρα της αυλαίας πριν από τις επεμβάσεις.

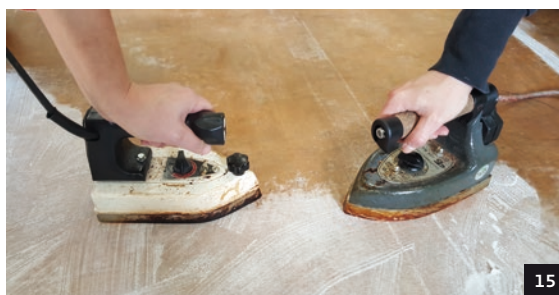
15

Εργασίες επιπεδοποίησης της αυλαίας και επικόλλησης του ενισχυτικού υφάσματος.

ρευτική και τελικά το Stabiltex αντικαταστάθηκε από λεπτό υφασμένο υαλοϋφασμα βάρους 70 γρ. ανά τετραγωνικό μέτρο. Η επικόλλησή του έγινε με θερμοπλαστική κόλλα BEVA 371 σε white spirit, η οποία ενεργοποιείται από τη θερμότητα που εκλύει ηλεκτρικό σίδερο ενώ παράλληλα εξασφαλίζεται η επιπεδοποίηση του υποστρώματος της αυλαίας. Η επέμβαση αυτή έγινε σταδιακά, σε κάθε ραμμένο τμήμα υφάσματος ξεχωριστά, ενώ τα περιθώρια των ραφών παρέμειναν ελεύθερα. Εν συνεχεία, για την ενίσχυση των ραφών και την ελαχιστοποίηση των

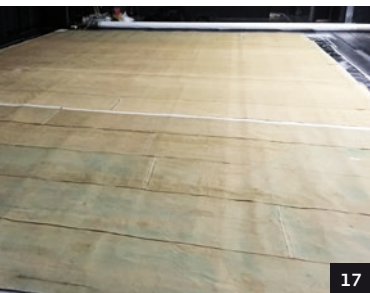
17

Η πίσω όψη πριν από την επικόλληση του ενισχυτικού υφάσματος.

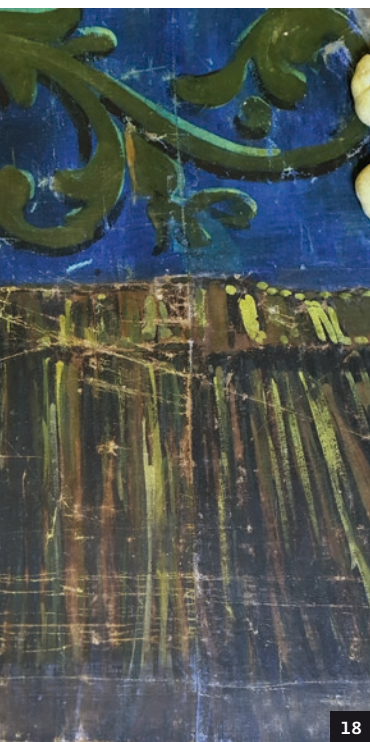
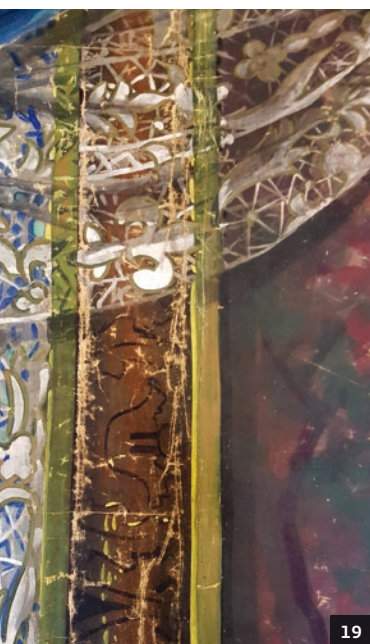
#### 18-19

της ζωγραφικής. Τα ίχνη από σόλες παπουτσιών καθώς και η έντονη αλλοίωση της ζωγραφικής από υγρασία σε συγκεκριμένες περιοχές υποδηλώνουν ότι, ύστερα από την απομάκρυνσή της από τη σκηνή, η αυλαία αποθηκεύτηκε υπό ακατάλληλες συνθήκες και έτυχε λανθασμένου χειρισμού.

Λεπτομέρειες από την αρχική κατάσταση.
