# Ένα Χάνι τής Θεσσαλονίκης

### Inns of Thessaloniki

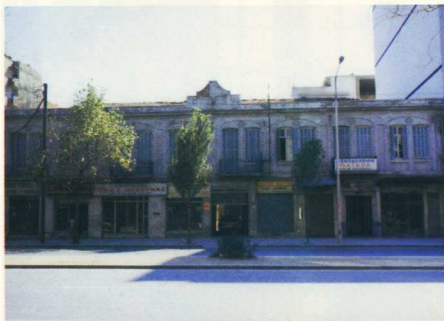
Κλίμακα 1:500.

Λειτουργικό διάγραμμα όρους.

δ = δωμάτιο α = αποθήκη λ = λουτρό - W.C.

Στό ισόγειο, εξωτερικά ήταν παραταγμένα τὰ μαγαζιά — κτηνίατρος, κούρες, κ.ά. Εσωτερικά ήταν οι αποθήκες, ένα καφερείο, αλλά κυρίως οι στάβλοι που στεγάζαν τὰ ζώα των ταξιδιωτών. Η είσοδος γινόταν από τήν δδ. Μοναστηρίου και είχε πλάτος 300 μ και ύψος 2.50μ.

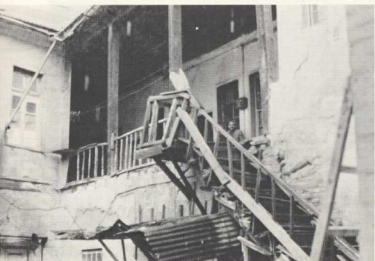
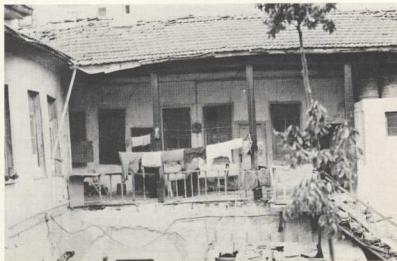
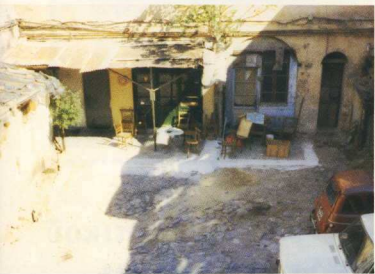
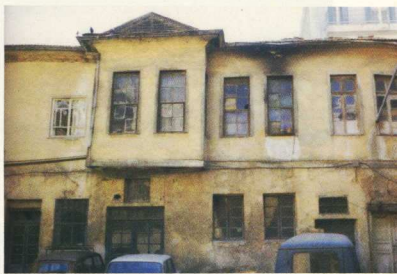
Στόν όροφο όλα τὰ δωμάτια ήταν διαταγμένα περιμετρικά στην έξωτερική πλευρά κι έδλεπαν στό δρόμο. Ή είσοδος στό καθένα άπό αυτά γινόταν μέ πόρτα πού άνοιγε στόν ήμισυπαίθριο διάδρομο — λιακωτό — πού περιήρχε τόν όροφο. Σέ κάποια έπέμβαση, πριν τó 1905, κλειστήκε τμήμα τού νότιου διάδρομου και μετασκευάστηκε σέ δωμάτιο.
