# Η «ΠΥΡΑΜΙΔΑ» ΣΤΗΝ ΠΕΡΙΟΧΗ ΚΑΜΠΙΑ ΤΗΣ ΝΕΑΣ ΕΠΙΔΑΥΡΟΥ

## Η επίλυση ενός προβλήματος

Σπύρος Ν. Παπάς  
Ερευνητής-Συγγραφέας

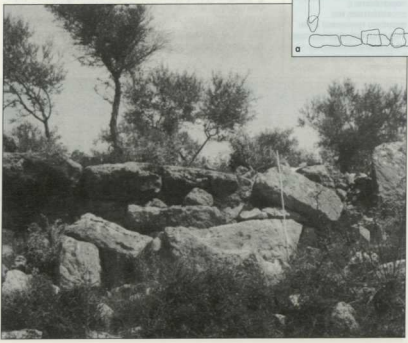
1α. Σχέδιο κάτοψης του κτιρίου.  
β. Η πρόσοψη του κτιρίου.

Λίγο έξω από τη Νέα Επίδαυρο της Αργολίδας, σε μια περιοχή που ονομάζεται Καμπία, κοντά στον εξωτερικό δρόμο που οδηγεί δυτικά προς το Ναύπλιο και ανατολικά καταλήγει στην εθνική οδό Αθηνών-Επίδαυρου, βρίσκεται ένα μεγαλιθικό κτίσμα, το οποίο ο συγγραφέας Χρήστος Δ. Λάζος, περιέλαβε στο βιβλίο του *Πυραμίδες στην Ελλάδα*<sup>1</sup> ως πυραμιδική κατασκευή (εικ. 1α-β).

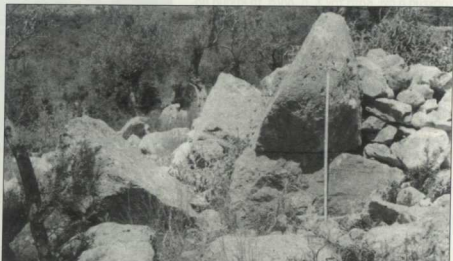
3α. Σχέδιο νοτιοανατολικής γωνίας πρόσοψης, σύμφωνα με την υπόθεση Λαζού, περί της επέκτασης του πεσμένου τριγωνικού λίθου στον τρίτο δόμο).

β. Σχέδιο νοτιοανατολικής γωνίας πρόσοψης, όπου παριστάνεται η αποκατάσταση του πεσμένου τριγωνικού λίθου στην κανονική του θέση πριν από την αποκάλυψη.  
γ. Νοτιοανατολική γωνία πρόσοψης.

(εικ. 7, 6α). Συγκεκριμένα, ο αριστερός βασικός λίθος με την κάθετη πρόσοψη έχει πεσμένο μπροστά του έναν επίσης ορθογώνιο –κάθετης πρόσοψης– λίθο (εικ. 6β), ενώ στον δεξιό βασικό με τη φανερή κλίση προς τα μέσα, υπάρχει πεσμένος μπροστά του ένας αντίστοιχος τριγωνικός (εικ. 3γ). Όπως μπορεί κανείς εύκολα να διαπιστώσει, ο πεσμένος ορθογώνιος λίθος μπροστά από τον αριστερό βασικό της εισόδου, βρίσκεται κανονικά, επάνω ακριβώς από αυτόν, στο επίπεδο ενός τρίτου μη υφιστάμενου πλέον δόμου (εικ. 4α-γ), γεγονός στο οποίο ανταποκρίνεται πλήρως η ύπαρξη των εσωτερικών εσοχών και στους δύο λίθους, καθώς και η ανάλογη ύπαρξη των δύο εγκοπών που άλλοτε λειτουργούσαν ως μεντεσέδες, και η υποδοχή που βρίσκονταν στη συνέχεια της εσοχής λίγο ψηλότερα για την εσωτερική ασφάλιση της πόρτας με κάποιο δοκό (εικ. 6β, 4α). Στο σημείο της πρόσοψης, όπου δεσπόζει στον δεύτερο δόμο επί της δεξιάς γωνίας ο επιμαχος «πυραμιδοειδής» λίθος με την κλίση προς τα μέσα (εικ. 3γ) –ο οποίος έχει επίσης εσωτερική γωνιακή εσοχή και ανάλογη υποδοχή δοκού– παρατηρούμε μια εύλογη ασυνέπεια σε σχέση με το προαναφερόμενο αριστερό τμήμα της εισόδου (εικ. 6α). Σε αυτό το τμήμα, κατά το παράδειγμα της υπόλοιπης πρόσοψης, διακρίνεται ολοφάνερα σε επίπεδο τουλάχιστον δύο δόμων (τριών με την αποκατάσταση) η κάθετη διάταξη των λίθων, όπως μπορεί κάλλιστα να παρατηρηθεί κάποιος εάν σταθεί στη δεξιά ή αριστερή γωνία, έχοντας στο οπτικό του πεδίο όλη την έκταση των λίθων, ακεραίων και πεσμένων.

Η ανωμαλία αυτή θεραπεύεται φυσικά από την εξήγηση ότι ο πεσμένος αυτός τριγωνικός λίθος δεν βρισκόταν ως συνέχεια στον τρίτο δόμο επάνω από τον δεξιό βασικό «πυραμιδοειδή», αλλά αποτελούσε μαζί με αυτόν, στη φυσική του κατάσταση, έναν ενιαίο ορθογώνιο λίθο με κάθετη πρόσψη (εικ. 3β, 5β) –κατά το παράδειγμα των υπολοιπών– του οποίου η τυχάρπαι διαγώνια θραύση από κάποια φυσική αιτία (πιθανόν σεισμό ή και διάβρωση), δημιούργησε τα δύο ξεχωριστά αυτά τμήματα με τη συγκεκριμένη «πυραμιδοειδή» μορφή (εικ. 3β-γ). Η παραπάνω αυτή εξήγηση μπορεί άλλωστε να υποστηριχθεί και με βάση τα μορφολογικά χαρακτηριστικά των δύο αυτών τριγωνικών τμημάτων, καθώς ο βασικός τριγωνικός λίθος που βρίσκεται στην είσοδο δεν φέρει στην επικλίνη εξωτερική του επιφάνεια σημάδια καταγερασίας, αλλά, όπως μπορεί να βεβαιωθεί κι ένας μη έμπειρος λιθοξόος, τα κοινώς λεγόμενα «νερά», τα οποία βρίσκονται σε κάθε πέρα, κι εμφανίζονται κατά τη θραύση (εικ. 7). Τα «νερά» αυτά δε, των οποίων η φορά είναι από πάνω αριστερά προς κάτω δεξιά, απαντούν επικριβώς και στην αντίστροφη επιφάνεια του πεσμένου τριγωνικού λίθου, παρόλο που στην παρούσα φάση τα ίχνη τους παρουσιάζονται κάπως πιο αλλοιωμένα (με στίγματα, λεχιήνες κ.λπ.), εξαιτίας του μεγαλύτερου ποσοστού έκθεσής τους στις καιρικές συνθήκες.

ενώ από τον τρίτο δόμο οι όγκοι έχουν κλίση προς τα μέσα...» και έτσι «την ίδια κλίση με τον προαναφερόμενο [βασικό τριγωνικό] λίθο, έχει και ο πεποιημένος [του τρίτου δόμου] ακριβώς μπροστά του [εικ. 3α] με την αρκετά φαρδιά έδραση...»<sup>14</sup>. Παραβλέπεται, κατά συνέπεια, το γεγονός ότι ενώ στο ένα σημείο δηλώνονταν η κάθετη πρόσοψη του αριστερού τμήματος μέχρι το επίπεδο του τρίτου δόμου (εικ. 4α), στο άλλο σημείο (αυτό που μόλις είδαμε) δηλώνεται η αρχή της κλίσης προς τα μέσα επίσης από τον τρίτο δόμο. Έτσι, αφήνεται τελικά μετέωρος, λόγω αδυναμίας εξήγησης, ο συσχετισμός των δύο βασικών λίθων (ορθογώνιου και τριγωνικού) της εισόδου, που βρίσκονται στο επίπεδο του ίδιου -δεύτερου- δόμου, δίχως την περαιτέρω ανάλυση της διαφαινόμενης αυτής διάστασης η οποία θα διαφώτιζε βεβαίως τη μη πυραμιδική υπόσταση του μνημείου. Καθώς για τη συγκεκριμένη περίπτωση, ακόμα κι αν δεχόμασταν πως ο πεποιημένος ορθογώνιος λίθος βρισκόταν, όπως όλα δείχνουν, πάνω από τον ορθογώνιο βασικό στον τρίτο δόμο, και ο πεποιημένος τριγωνικός λίθος επάνω από τον βασικό τριγωνικό, επίσης στον τρίτο δόμο (κατά την παραπάνω εκτίμηση του Χ. Λάζου) (εικ. 3α), τότε δεν θα έπαυε και πάλι η «πυραμιδική» αυτή κλίση να περιορίζεται σε δύο μόνο λίθους του δεύτερου και τρίτου δόμου στη δεξιά γωνία (ΝΑ) του κτίσματος -προκαλώντας ούτως ή άλλως το γνωστό πρόβλημα στη διάταξη της πόρτας- όταν για το υπόλοιπο σύνολο των λίθων

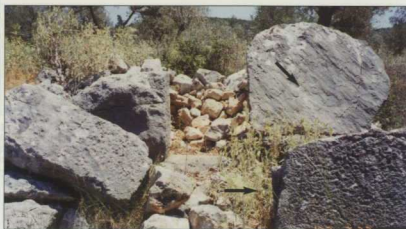
5α. Αξονομετρικό της υπόθεσης Λάζου, για την συμπλήρωση των λίθων της εισόδου, στο επίπεδο του τρίτου δόμου, όπου φαίνεται το πρόβλημα ως προς τη λειτουργικότητα της πόρτας.  
β. Αξονομετρικό της ορθής αποκατάστασης των λίθων της εισόδου, που αποδεικνύει την κάθετη διάταξη της νοσηνοκαταλήξης γωνίας και αποκαθιστά το πρόβλημα λειτουργικότητας της πόρτας.

6α. Αξονομετρικό των δύο βασικών λίθων της εισόδου.  
β. Οι αριστεροί άγκυοι της εισόδου.

σουμε τον ορθογώνιο πεσμένο πάνω στον αριστερό βασικό φτάνοντας στο επίπεδο του τρίτου δόμου (εικ. 4α) και αφηρέτο δαχτούμε –σύμφωνα με την πεποίθηση του Χ. Δ. Λάζου που θα εξετάσουμε παρακάτω– ότι ο πεσμένος τριγωνικός λίθος βρισκόταν πάνω από τον τριγωνικό δεξιό βασικό συνεχίζοντας την κλίση αυτή και στον τρίτο δόμο (εικ. 3α)<sup>12</sup>, τότε προκύπτει ένα σοβαρότατο πρόβλημα λειτουργικότητας στην είσοδο. Και τούτο διότι η πόρτα που μαρτυρείται από τις εγχοπές και τις εσοχές, θα έπρεπε λογικά από τη δεξιά πλευρά να εζέχε στο κενό (εικ. 5α).

Επίσης, ακόμη ένα μικρότερο αλλά εξίσου σημαντικό στοιχείο που αποδεικνύει του λόγου το αληθές είναι η ανεύρεση τμήματος της ίδιας εσωτερικής εσοχής του δεξιού βασικού επικλινούς λίθου σε ανάλογο σημείο του σπασμένου τριγωνικού τμήματος ακριβώς μπροστά (εικ. 7, 8), αποκαθιστώντας έτσι την ομοιογένεια της κάθετης εσοχής –σύμφωνα με την αντιστοιχία των δύο αριστερών λίθων της εισόδου (εικ. 5β)– και απαντώντας με τον τρόπο αυτό στο ερώτημα που έθετε η ύπαρξη της κάθετης εσοχής σε έναν λίθο με εμφανή κλίση, που υπό αυτές τις συνθήκες καθιστούσε ακατανόητη την κάθετη διάταξη της πόρτας (εικ. 5α).

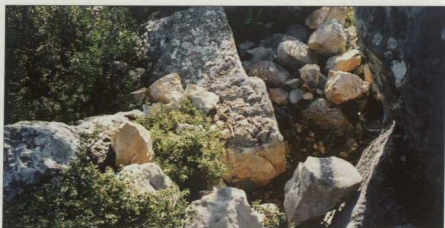
7. Οι ακέραιοι και οι πεποιημένοι λίθοι της εισόδου (πρόσοψη).  
Σημειώνονται με τα βέλη: α) η διαγώνια φορά των "νερών" του πεποιημένου λίθου στην είσοδο β) το υπόλειμμα της κόβτης εσωτερικής εγκοπής στον τριγωνικό αποκαλλημένο λίθο, που βρίσκεται πεποιημένος ακριβώς μπροστά και συνιστούσε άλλοτε ενιαίο ορθογώνιο λίθο με τον βασικό της εισόδου.

8. Ο αποκαλλημένος τριγωνικός λίθος, με το ίχνος της κόβτης εσωτερικής εγκοπής (βέλος) από άλλη όψη.

9α. Αξονομετρικό με την αποκατάσταση του λίθου αυτού, στον τρίτο δόμο των δεξιών όγκων της εισόδου. β. Ο πεποιημένος ορθογώνιος λίθος με την κόβτη εγκοπή, δίπλα στον «πυραμιδοειδή» (νοσηστασολική γωνία).

θου, ο οποίος βρίσκεται πεσμένος σε ελαχίστη απόσταση από τον βασικό «πυραμιδοειδή». Ο λίθος αυτός φέρει την ίδια κάθετη εσοχή (εικ. 9β) και επομένως αποτελούσε την πραγματική συνέχεια της λιθοδομής του δεξιού τμήματος της εισόδου, βρισκόμενος επάνω από τον ορθογώνιο λίθο, προτού αυτός σπάσει, στο επίπεδο του τρίτου μη υφιστάμενου πλέον δόμου (εικ. 9α).
