# ΒΥΖΑΝΤΙΝΗ ΜΕΤΑΡΙΑΔΑ

Διάσπαρτα στον Ελαιώνα των Μεγάρων, αφιερώματα τοπικών οικογενειών, τα βυζαντινά εκκλησάκια επιζούν ως μάρτυρες της ιστορίας της Μεγαρίδας κατά τη Μεσοβυζαντινή και την Υστεροβυζαντινή περίοδο. Τρία από τα ναΰδρια γειτονεύουν. Είναι ο Χριστός (12ος αι.), ο Άγιος Αθανάσιος (13ος αι.) και ο Άγιος Γεώργιος (12ος αι.). Απλοί τετρακίονιοι ναοί, σταυροειδείς εγγεγραμμένοι με τρούλο. Παρά τη φθορά του χρόνου παραμένουν όσο ελκυστικοί υπήρξαν για τους περιηγητές του 17ου αιώνα που τους πρόσεξαν.

ΕΛΕΥΘΕΡΙΑ ΖΑΓΚΟΥΔΑΚΗ

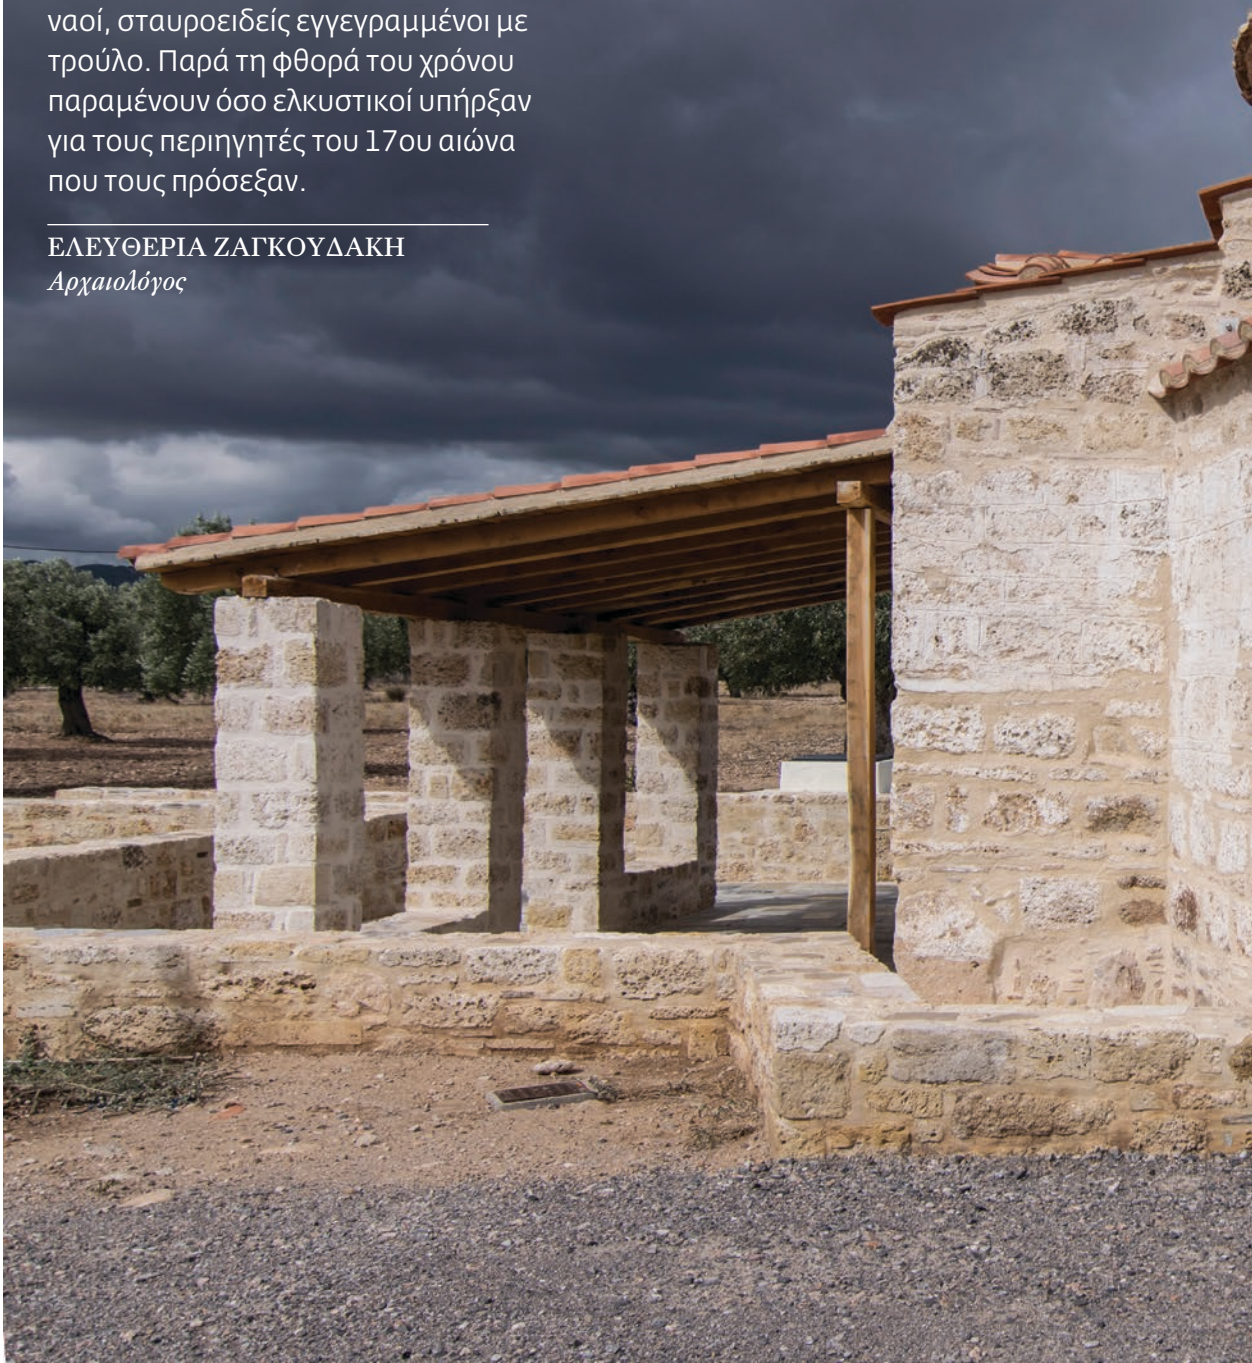
**01**

Ο ναός του Αγ. Αθανασίου από ανατολικά, μετά την ολοκλήρωση του αναστηλωτικού έργου, τη διαμόρφωση του περιβάλλοντος χώρου και την εγκατάσταση νέου στεγάστρου στη νότια όψη.

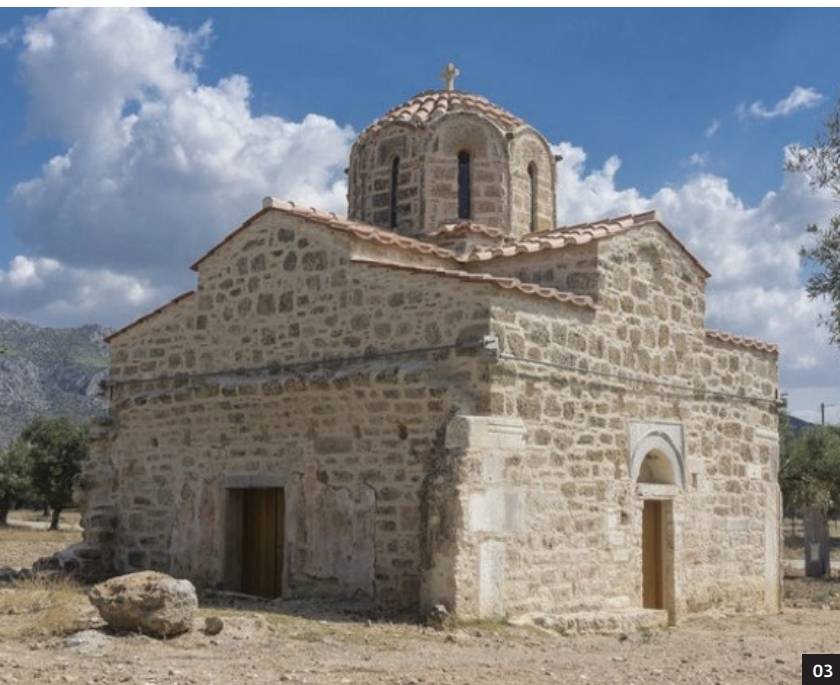
03

Ο ναός του Χριστού από νοτιοδυτικά, μετά την ολοκλήρωση του αναστηλωτικού έργου. Διακρίνονται η νότια και η δυτική πλευρά, με τη γένεση της καμάρας του κατεστραμμένου νάρθηκα, καθώς και ο ιδιαίτερα επιμελημένης κατασκευής «αθηναϊκός» τρούλος.

νται μόνο ελάχιστα λείψανα της θεμελίωσης και η γένεση της καμάρας στην εξωτερική όψη του δυτικού τοίχου<sup>8</sup> (εικ. 3).

Η τοιχοποιία του ναού ακολουθεί το ισόδομο σύστημα, χωρίς να είναι αυστηρά κανονική, με κύριο υλικό τον εγχώριο κογχυλιάτη λίθο σε οριζόντιες στρώσεις, μεταξύ των οποίων παρεμβάλλονται κατά τόπους, όπως και στους κάθετους αρμούς, μικρές πλίνθοι. Οι γωνίες του κτηρίου ενισχύονται με μεγάλους λίθους και μαρμάρινα αρχιτεκτονικά μέλη σε δεύτερη χρήση (εικ. 3).

Ο αθηναϊκού τύπου οκταγωνικός τρούλος είναι κατασκευασμένος από ισόδομα τοποθετημένους λαξευμένους λίθους, με οκτώ πώρινους κιονίσκους στις κάθετες ακμές των πλευρών, οι οποίοι στο άνω τμήμα συνδέονται με πώρινο λοξότμητο τοξωτό γείσο, διαμορφώνοντας κυματοειδή την απόληξη της κεραμοσκεπής. Στις ενώσεις των τοξωτών γείσων υπήρχαν λίθινες υδρορροές, από τις οποίες σήμερα σώζονται μόνο τέσσερις. Και στις οκτώ πλευρές του τρούλου ανοίγονται μακρόστενα μονόλοβα παράθυρα, τα οποία και διασφαλίζουν τον φωτισμό του εσωτερικού του ναού (εικ. 3 και 4).

Η είσοδος στο εσωτερικό γίνεται από δύο θύρες: η μία στα δυτικά, που έγινε εξωτερική μετά την κατακρήμνιση του νάρθηκα (εικ. 3), και η άλλη στα νότια, που αποτελεί και την κύρια είσοδο στον ναό. Επάνω από τη δεύτερη διαμορ-

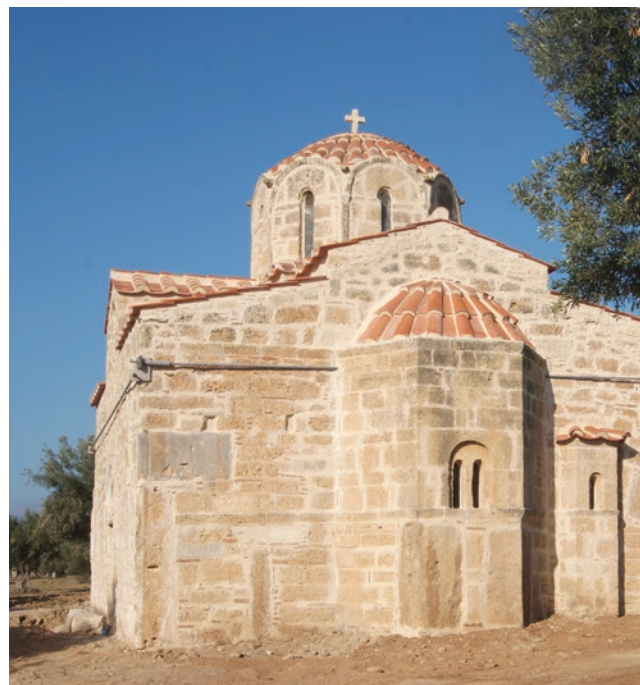
**04**

Ο αναστηλωμένος ναός του Χριστού από ανατολικά. Είναι εμφανής η ιδιαίτερα επιμελημένη κατασκευή της ανατολικής όψης και του «αθηναϊκού» τρούλου.

φώνεται κογχάριο που επιστέφεται με ανακουφιστικό τόξο (εικ. 4).

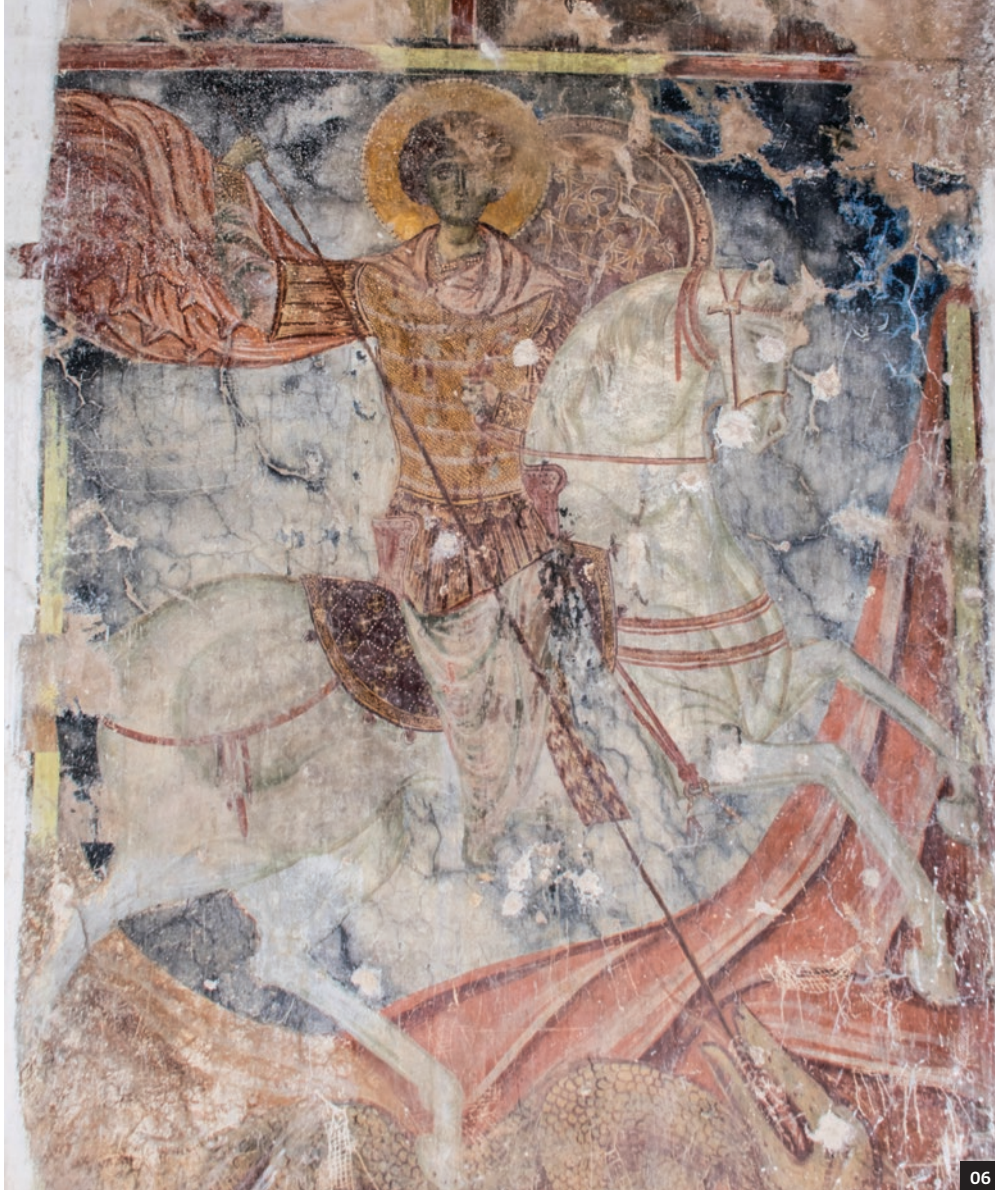
06

Ο Άγιος Γεώργιος έφιππος δρακοντοκτόνος στον βόρειο τοίχο του βορειοδυτικού διαμερίσματος του ναού του Χριστού.

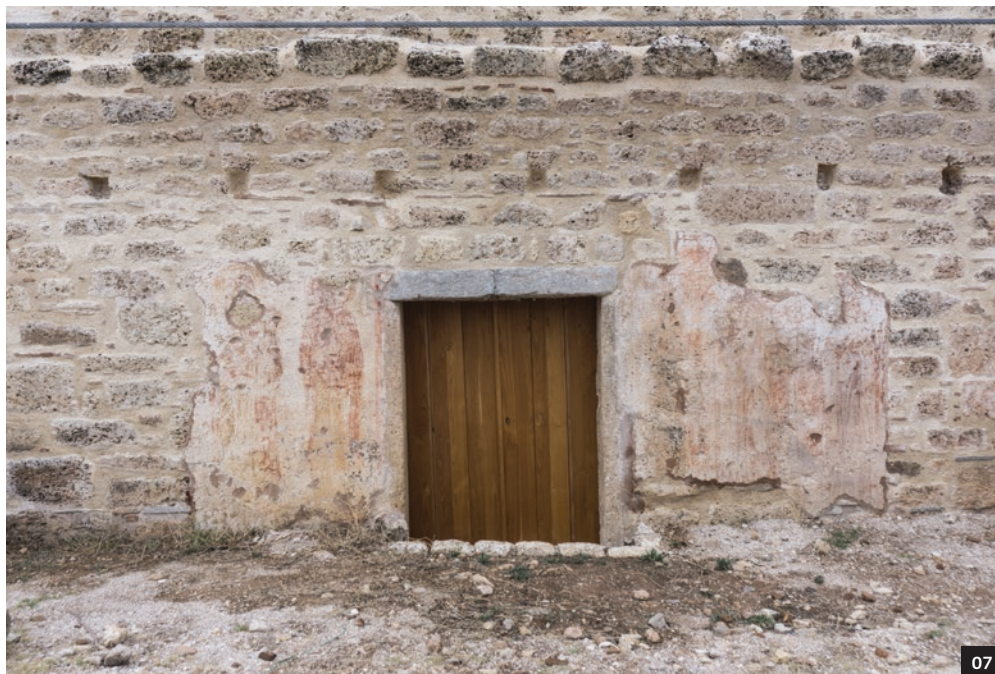
07

**07**  
Τα ελάχιστα κατάλοιπα του τοιχογραφικού διακόσμου της δυτικής εξωτερικής όψης του ναού του Χριστού. Αριστερά της θύρας απεικονίζονται η Αγία Άννα και άγνωστη αγία.

Τέλος, ελάχιστα κατάλοιπα τοιχογραφιών σώζονται στη δυτική, εξωτερική όψη του ναού, οι οποίες κοσμούσαν τον κατεστραμμένο σήμερα νάρθηκα (εικ. 7). Μεταξύ αυτών διατηρείται ακόμη, με αποχρωματισμένη τη ζωγραφική επιφάνεια, τοιχογραφία της Αγίας Άννης και άγνωστης αγίας, αμέσως βόρεια της θύρας<sup>11</sup>.

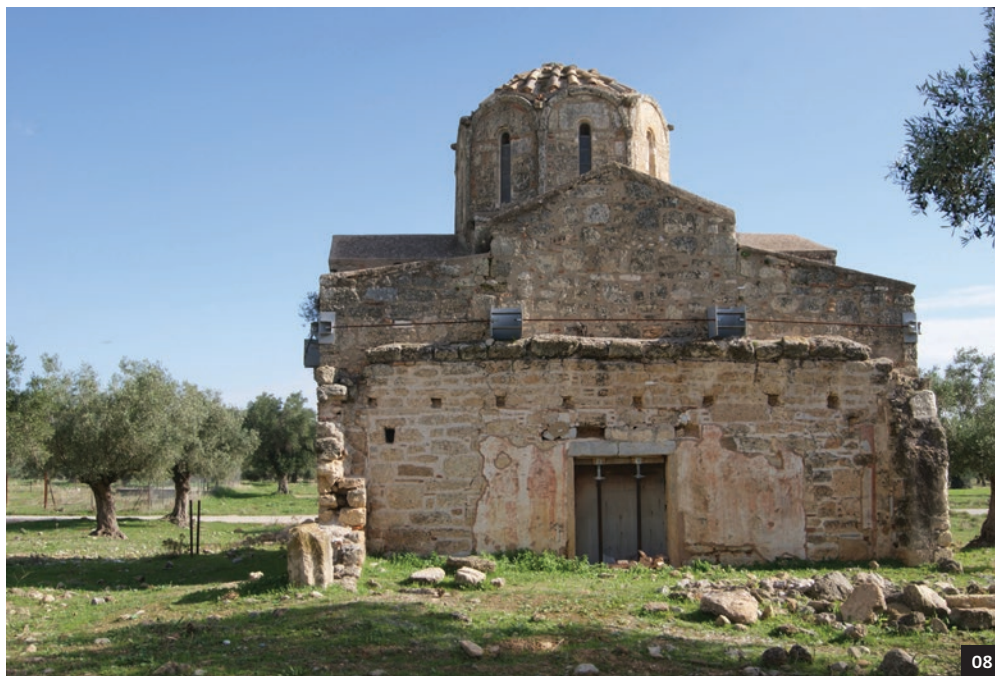
08

**08**  
Η δυτική όψη του ναού του Χριστού, πριν από τις αναστηλωτικές εργασίες. Διακρίνεται η μεταλλική περίδεση που τοποθετήθηκε κατά το έτος 2009 από την 1η ΕΒΑ.

Ο ναός υπέστη σοβαρές ζημιές από τη σεισμική δραστηριότητα των τελευταίων δεκαετιών του 20ού αιώνα, οι περιορισμένες ωστόσο πιστώσεις δεν επέτρεψαν παρά μόνο, περίπου μία δεκαετία αργότερα, την εφαρμογή άμεσων μέτρων προστασίας του τοιχογραφικού διακόσμου και την περιμετρική περίδωση του ναού από την τότε αρμόδια 1η Εφορεία Βυζαντινών Αρχαιοτήτων (ΕΒΑ) (εικ. 8). Οι συγκεκριμένες επεμβάσεις πραγματοποιήθηκαν κατά τα έτη 2008 και 2009 και χάρη σε αυτές αποφεύχθηκε η περαιτέρω επιδείνωση της στατικής κατάστασης του μνημείου.

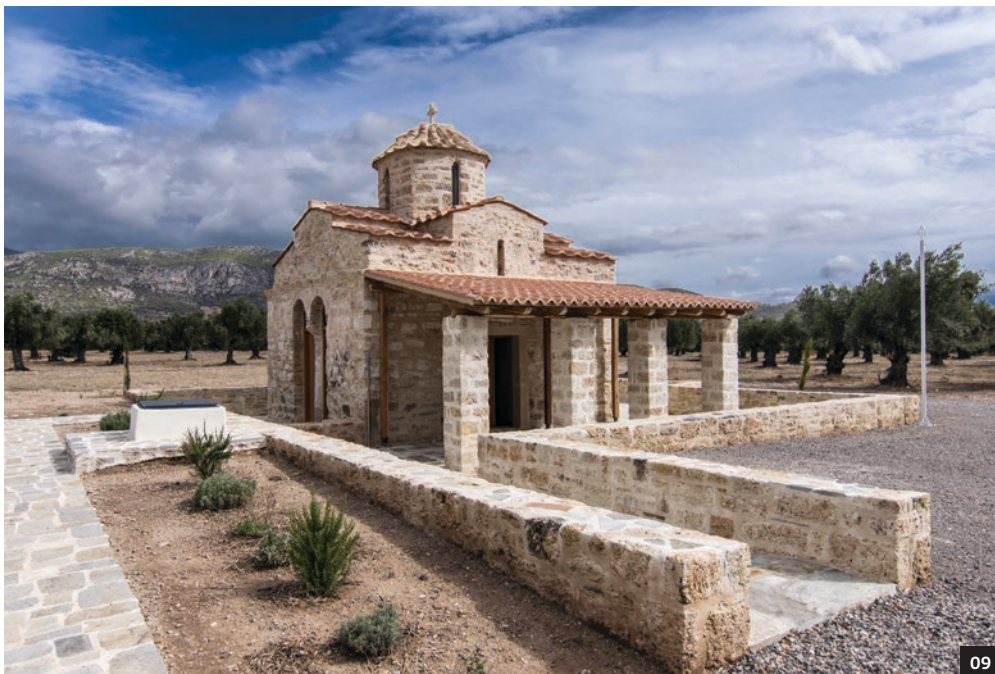
**09**  
Ο ναός του Αγ. Αθανασίου από νοτιοδυτικά, μετά την ολοκλήρωση του αναστηλωτικού έργου και τη διαμόρφωση του περιβάλλοντος χώρου του, με το νέο στέγαστρο στη νότια όψη. Διακρίνονται το δίλοβο άνοιγμα της δυτικής πλευράς και η γένεση της καμάρας του κατεστραμμένου νάρθηκα.

κό ημικυκλικό τμήμα της αψίδας του Ιερού. Και εδώ, όπως και στον γειτονικό ναό του Χριστού, υπήρχε καμαροσκεπής νάρθηκας, εγκάρσιος προς τον άξονα Α-Δ, από τον οποίο σήμερα σώζονται μόνο ελάχιστα λείψανα της θεμελίωσης και η γένεση της καμάρας<sup>15</sup> (εικ. 9).

Μέχρι το 1945 στη νότια πλευρά του ναού υπήρχε ξύλινο στέγαστρο, το οποίο στηριζόταν σε τρεις ολόσωμους αρράβδωτους κίονες σε δεύτερη χρήση, ενώ τμήμα ενός τέταρτου κίονα βρισκόταν έξω από την είσοδο του ναού<sup>26</sup>. Σήμερα οι κίονες αυτοί δεν υπάρχουν. Σύμφωνα με αναμνηστική επιγραφή που υπήρχε στον ναό, το συγκεκριμένο στέγαστρο αντικαταστάθηκε το 1945 από άλλο, εξαιρετικά ακαλαίσθητο, από οπλισμένο σκυρόδεμα, το οποίο κάλυπτε τη δυτική, τη νότια καθώς και τμήμα της ανατολικής πλευράς του μνημείου<sup>27</sup> (εικ. 13). Κατά το πρόσφατο αναστηλωτικό έργο<sup>28</sup>, το στέγαστρο από οπλισμένο σκυρόδεμα καθαιρέθηκε και στη θέση του κατασκευάστηκε, στη νότια πλευρά του ναού, ένα καλαίσθητο ξύλινο κεραμοσκεπές στέγαστρο, πολύ μικρότερων διαστάσεων, στηριζόμενο σε τέσσερις κτιστούς πεσσούς (εικ. 9).

Στον περιβάλλοντα χώρο περιμετρικά του μνημείου υπάρχουν κάποια αρχιτεκτονικά κατάλοιπα και πηγάδι, που ενδεχομένως παραπέμπουν στην ύπαρξη κάποιας μικρής μονής ή κάποιου μεγαλύτερου παλαιότερου ναού, επάνω στα ερείπια του οποίου χτίστηκε ο βυζαντινός ναός. Ο περιβάλλον χώρος του ναού αναδιαμορφώθηκε στο πλαίσιο του αναστηλωτικού έργου, με τη στερέωση και αποκατάσταση του πηγαδιού και τη διαμόρφωση κτιστού καθιστικού πεζουλίου και ράμπας πρόσβασης, ενώ στερεώθηκαν και τα λιγιστά κατάλοιπα της θεμελίωσης του νάρθηκα (εικ. 9).

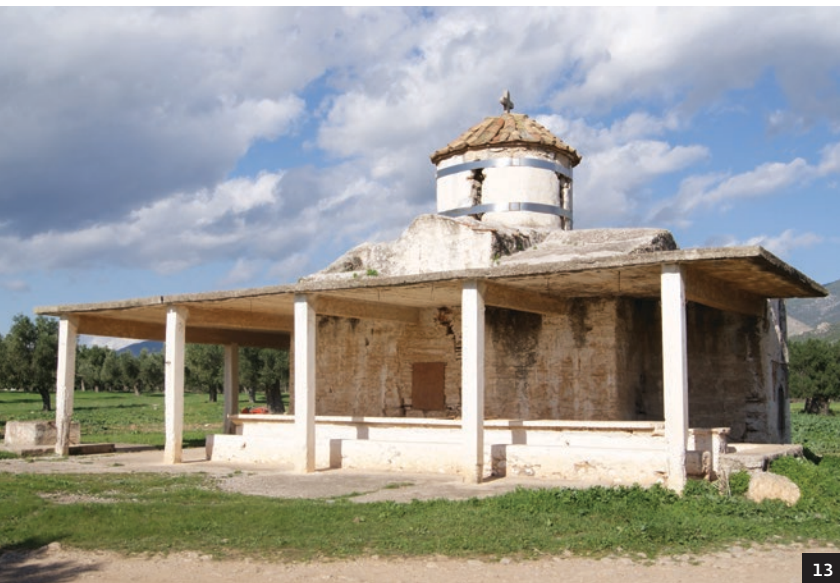
Ο ναός του Αγ. Αθανασίου από νότια, με το στέγαστρο του 1945 πριν από τις αναστηλωτικές εργασίες. Διακρίνονται η φραγμένη θύρα και η μεταλλική περίδεση που τοποθετήθηκε στον τρούλο από την 1η ΕΒΑ, μετά τον σεισμό του 1999.

Βυζαντινών Αρχαιοτήτων προχώρησε σε επισκευή του τρούλου και σε υποστύλωση των θόλων<sup>29</sup>, ενώ μετά τον σεισμό του 1999 ο τρούλος ενισχύθηκε με μεταλλική περιδεση και τοποθετήθηκε μεταλλική διάταξη αντιστήριξης του βόρειου τοίχου του μνημείου (εικ. 13 και 14). Οι συγκεκριμένες επεμβάσεις προστάτευσαν τον ναό από την περαιτέρω επιδείνωση της στατικής κατάστασής του, μέχρι την πρόσφατη αποκατάστασή του από τη Διεύθυνση Αναστήλωσης Βυζαντινών και Μεταβυζαντινών Μνημείων<sup>30</sup>, χάρη στην οποία το μνημείο κυριολεκτικά μεταμορφώθηκε σε ένα μικρό κόσμημα του μεγαρικού κάμπου.

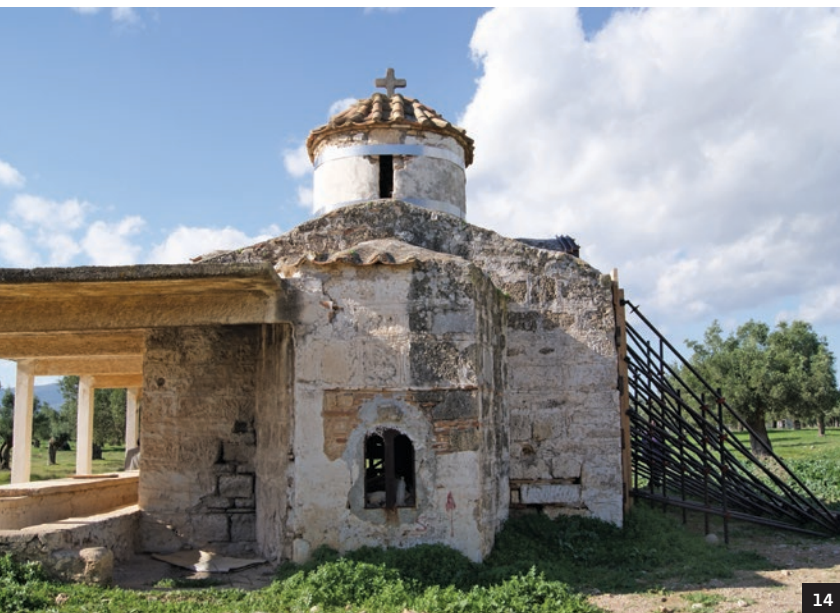
14

Ο ναός του Αγ. Αθανασίου από ανατολικά, πριν από τις αναστηλωτικές εργασίες. Διακρίνεται η μεταλλική διάταξη αντιστήριξης της βόρειας πλευράς.

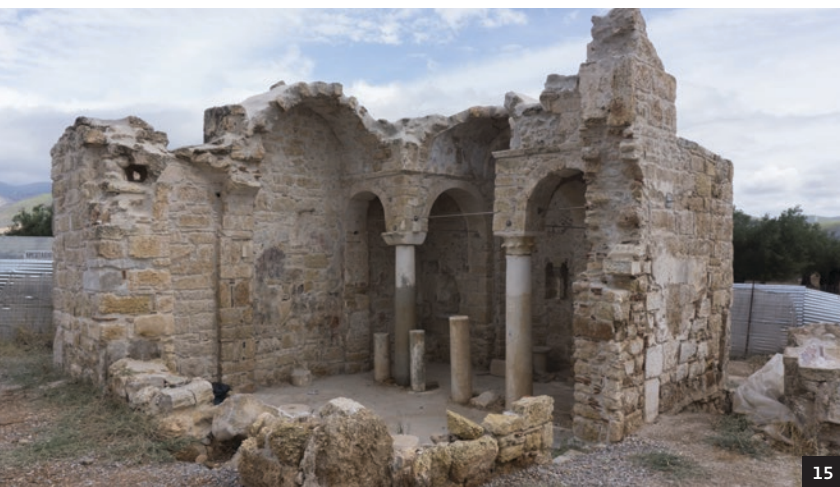
15

Ο ναός του Αγ. Γεωργίου από νοτιοδυτικά, μετά την ολοκλήρωση της α' φάσης του αναστηλωτικού έργου.

Η κάλυψη του ναού γινόταν με ημικυλινδρικούς θόλους στα σκέλη του σταυρού και στα γωνιακά διαμερίσματα. Εσωτερικά, λίθινος, λοξότμητος κοσμήτης ορίζει τη γένεση της θολοδομίας. Οι τέσσερις κίονες στήριξης του τρούλου ήταν μονολιθικοί, αρραβδωτοί και στέφονταν οι μεν δυτικοί με ιωνικές βάσεις σε δεύτερη χρήση, ο βορειοανατολικός με επίθημα παραστάδας και ο νοτιοανατολικός με κορινθιακό, κυλινδρικό, δίζωνο κιονόκρανο. Σήμερα κατά χώραν διατηρούνται μόνο οι δύο ανατολικοί κίονες<sup>34</sup> (εικ. 15).

Στο πλαίσιο του αναστηλωτικού έργου που υλοποιήθηκε από τη Διεύθυνση Αναστήλωσης Βυζαντινών και Μεταβυζαντινών Μνημείων ολοκληρώθηκαν οι εργασίες στερέωσης των ιστάμενων τμημάτων του ναού και διασφαλίστηκε η άρση της ετοιμορροπίας του μνημείου (εικ. 15), προκειμένου σε δεύτερη φάση να ακολουθήσει η ανάκτισή του και να αποκατασταθεί στην αρχική του μορφή. Στο πλαίσιο της τεκμηρίωσης

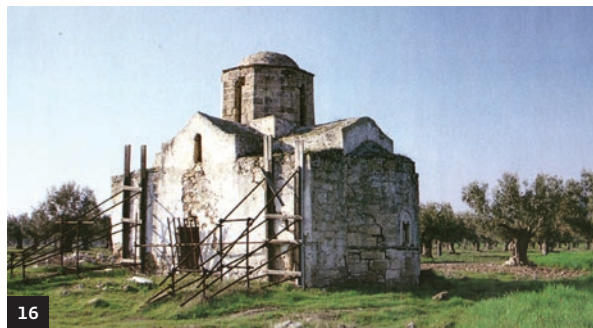
16

Ο ναός του Αγ. Γεωργίου από νοτιοανατολικά, πριν από τη μερική κατάρρευσή του το 2002. Διατηρείται ακόμη ο κατασκευασμένος κατά το ισόδομο σύστημα οκταγωνικός τρούλος.

Ο Ιερός Ναός Αγίου Γεωργίου βρίσκεται σε απόσταση περίπου 1 χλμ. νοτιοδυτικά των ναών του Χριστού και του Αγίου Αθανασίου, σε μία θέση του Ελαιώνα που ονομάζεται «Ορκός» ή «Αμπατζάδες», πολύ κοντά στις σήραγγες του αρχαίου υδραγωγείου που τροφοδοτούσε την Κρήνη του Θεαγένους στην πόλη των Μεγάρων, η κατασκευή του οποίου αποδίδεται στον Μεγαρίτη Ευπαλίνο. Ο ναός χρονολογείται στον 12ο αιώνα<sup>31</sup>. Σήμερα σώζεται σε ημιερείπωδη κατάσταση (εικ. 15), η αρχική του όμως μορφή είναι γνωστή από παλαιότερες φωτογραφίες, όπου απεικονίζεται σχεδόν ακέραιος<sup>32</sup> (εικ. 16).

ες στρώσεις και μαρμάρινα spolia σε δεύτερη χρήση. Περισσότερο επιμελημένη είναι η κατασκευή της ανατολικής πλευράς και του τρούλου του ναού, κατά το ισόδομο σύστημα. Η βόρεια και η δυτική όψη μένουν τελείως αδιάρθρωτες, ενώ στην ανατολική, κάτω από το δίλοβο παράθυρο της αψίδας του Ιερού, πώρινος κοσμήτης περιτρέχει όλη την αψίδα. Ο τρούλος του ναού, αν και ραδινός, έχει αυστηρή μορφή, απουσιάζουν στις γωνίες του οι κιονίσκοι του «αθηναϊκού» τύπου και απολήγει σε ευθύγραμμο λοξότμητο λίθινο γείσο (εικ. 16).

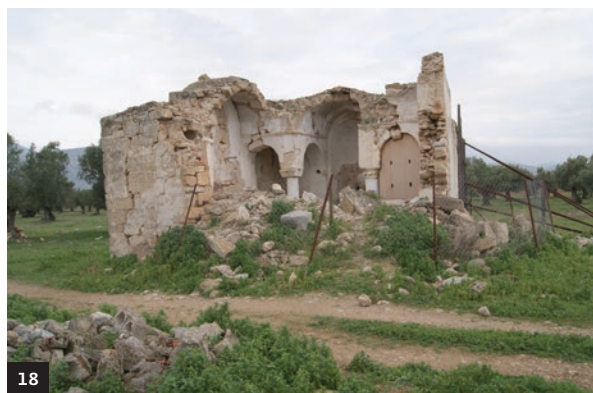
18

Ο ναός του Αγ. Γεωργίου από δυτικά, πριν από τις αναστηλωτικές εργασίες.

Μετά τον σεισμό του 1981, που προκάλεσε σοβαρές ρηγματώσεις στο μνημείο καθώς και μερική κατάρρευση του δυτικού θόλου και του δυτικού τοίχου, η 1η Εφορεία Βυζαντινών Αρχαιοτήτων προχώρησε σε υποστήλωσή του με μεταλλικές αντηρίδες<sup>39</sup> (εικ. 16). Η κατάσταση του ναού επιδεινώθηκε από τον σεισμό του 1999, γεγονός που, σε συνδυασμό με την έκθεσή του στις καιρικές συνθήκες, οδήγησε, έπειτα από περίοδο έντονων βροχοπτώσεων το 2002, στη μερική κατάρρευσή του (εικ. 18), μετά την οποία παραμένουν ιστάμενες η ανατολική, η βόρεια και εν μέρει η νότια πλευρά του ναού, ενώ εξ ολοκλήρου έχουν καταρρεύσει ο τρούλος και οι δύο δυτικοί κίονες.
