ΕΚΚΛΗΣΙΑΣΤΙΚΟ ΜΝΗΜΕΙΟ

# ΜΕΓΑΛΗ ΠΑΝΑΓΙΑ ΣΑΜΑΡΙΝΑΣ

Χρήστος Σοφόπουλος

ΕΝΑ ΕΡΓΟ  
ΑΠΟΚΑΤΑΣΤΑΣΗΣ  
ΣΤΟΥΣ ΠΡΟΠΟΔΕΣ  
ΤΗΣ ΠΙΝΔΟΥ

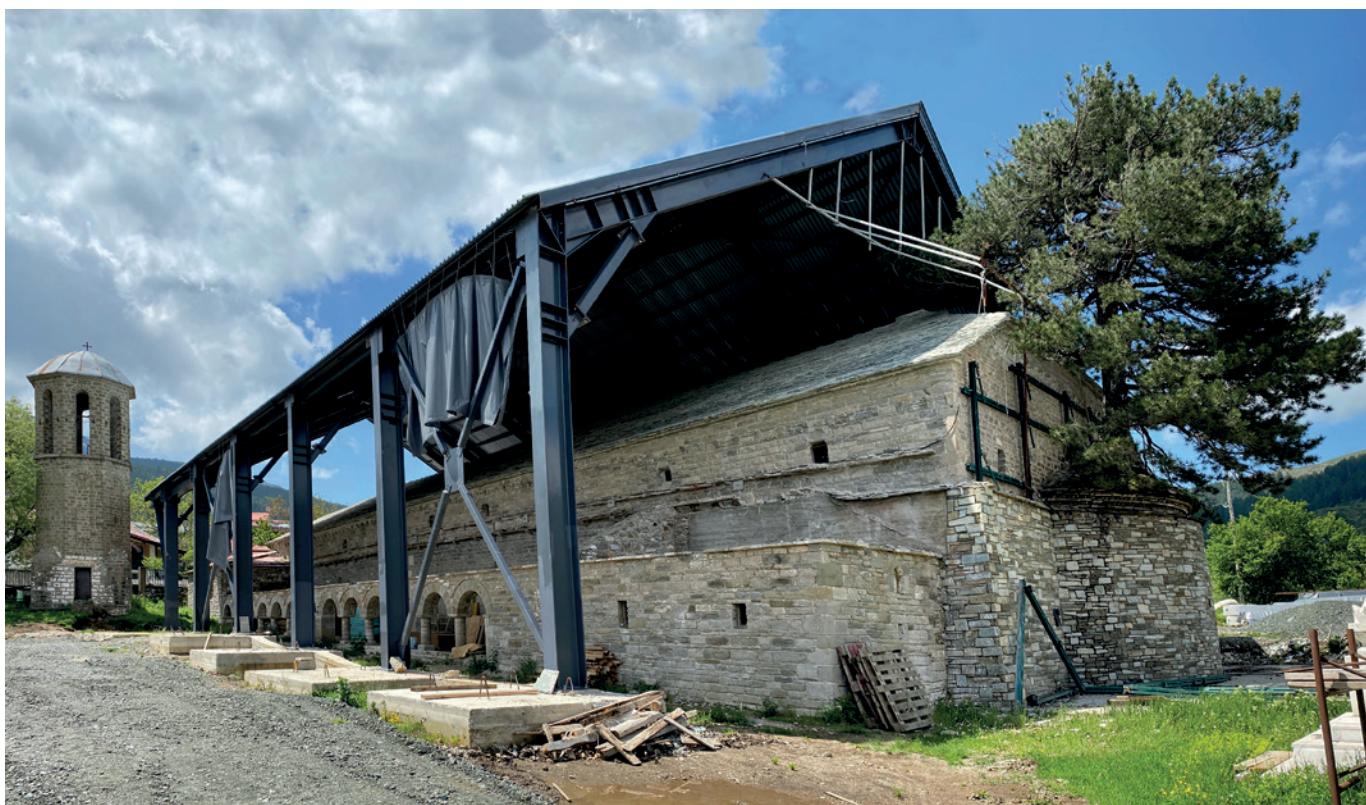
## 02

Ο ναός Κοιμήσεως  
της Θεοτόκου (Μεγάλη Παναγιά)  
Σαμαρίνας.

Ο Ιερός Ναός Κοιμήσεως της Θεοτόκου, ή αλλιώς Μεγάλη  
Παναγιά Σαμαρίνας, ανεγείρεται το 1816. Το 1961 κηρύσσεται  
ιστορικό διατηρητέο μνημείο. Εδώ και χρόνια αποτελεί τοπό-  
σημο της περιοχής, εξαιτίας του αιωνόβιου πεύκου που φύ-  
τρωσε στη στέγη του ιερού στις αρχές του 20ού αιώνα (εικ. 2).

Όσο περνούσαν τα χρόνια, προστέθηκαν και άλλοι πα-  
ράγοντες που επιδείνωσαν την κατάσταση διατήρησης του  
 μνημείου: η φυσιολογική γήρανση και η φθορά των υλικών  
 κατασκευής και τα έντονα καιρικά φαινόμενα που πλήττουν  
 την περιοχή. Η ύπαρξη του δέντρου στη στέγη της αψίδας του  
 ιερού επιβάρυνε την ήδη κακή κατάσταση.

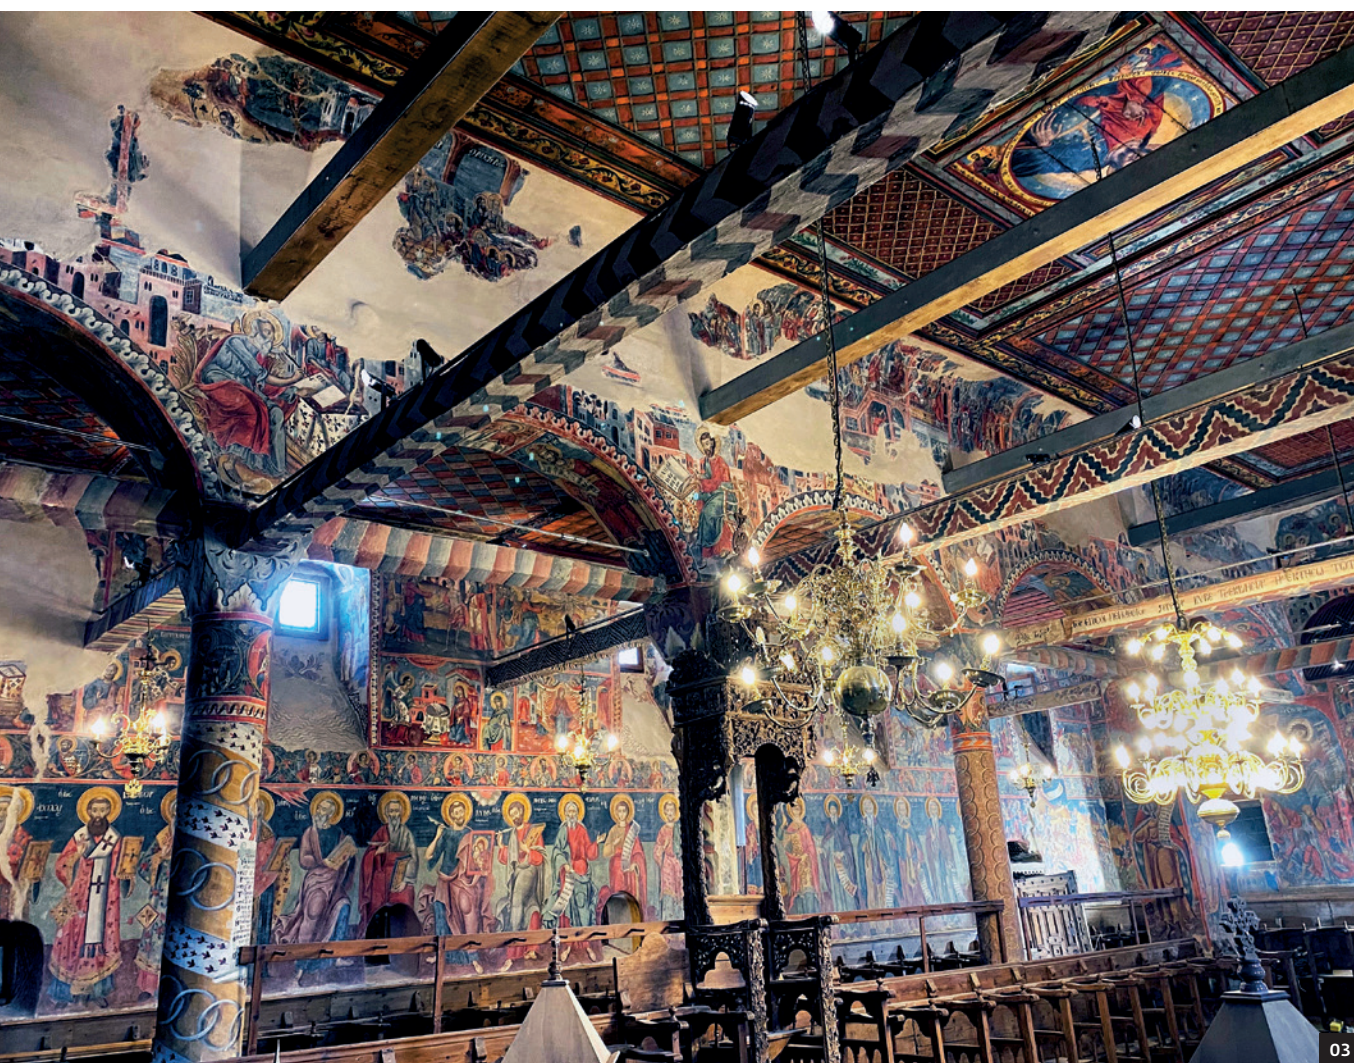
03

Ο πλούσιος εσωτερικός διάκοσμος του ναού.

Στο εσωτερικό του ο ναός είναι κατάγραφος. Οι τοιχογραφί-  
ες καλύπτουν τον κυρίως ναό και το ιερό, ενώ στον γυναικω-  
νίτη ο διάκοσμος περιορίζεται στον ανατολικό τοίχο (ισόγειο  
 και όροφο). Οι τοιχογραφίες εκτελέστηκαν, σύμφωνα με την  
 κτητορική επιγραφή, από τους Σαμαριναίους αγιογράφους  
 «Χρίστο ιερέα και Αντώνιο Παπαϊωάννου» το 1829. Το έργο  
 των δύο αδελφών εντάσσεται στην καλλιτεχνική παραγωγή  
 της ομάδας των πρώτων γνωστών Σαμαριναίων αγιογράφων,  
 που θέτει τις βάσεις και τα πρότυπα των επόμενων γενεών.  
 Χαρακτηριστικά του έργου τους αποτελούν οι έντονες δυτι-  
 κές επιδράσεις —γεγονός που χαρακτηρίζει όλες τις μορφές  
 της τέχνης αυτήν την περίοδο—, η ιδιαίτερη αφηγηματική  
 διάθεση και ο χρωματικός πλούτος (εικ. 3).

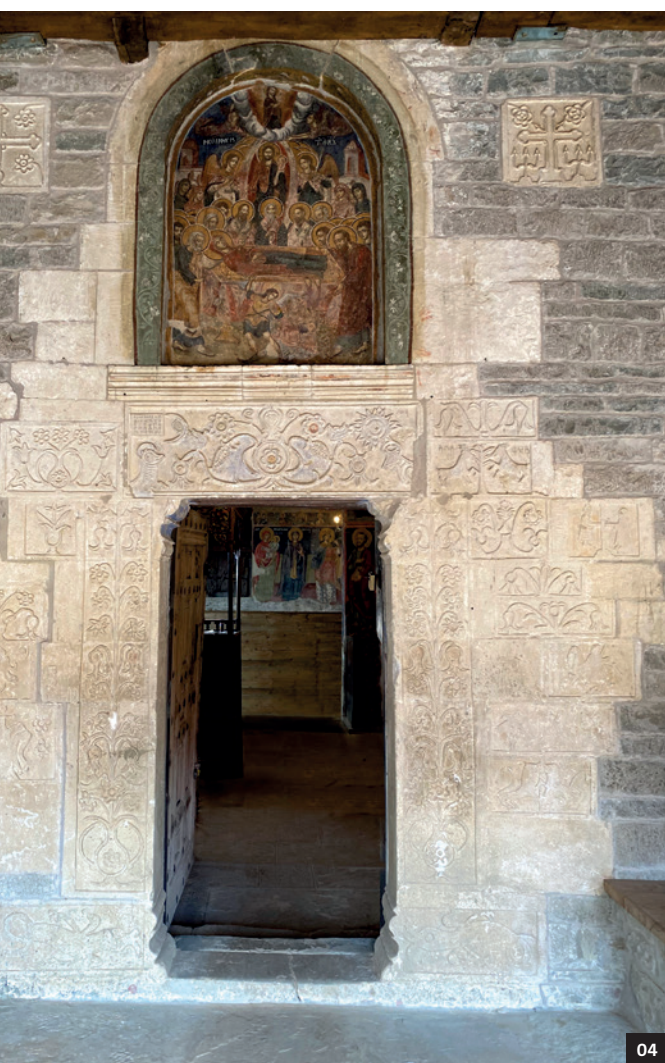
04

Λεπτομέρεια του λίθινου περιθωρώματος.

Το γεγονός αυτό δημιούργησε εξ αρχής προβλήματα ως  
 προς τον αρχικό σχεδιασμό υλοποίησης του έργου. Γεννή-  
θηκαν προβληματισμοί και σκέψεις επαναπροσδιορισμού  
 της οργάνωσης του φυσικού αντικείμενου, σε άλλη βάση  
 και με άλλα δεδομένα· σκέψεις για το εάν θα ήταν πρακτικά  
 εφικτή η υλοποίηση του έργου υπό τέτοιες συνθήκες. Και  
 αναμφίβολα το έργο της συντήρησης που είχε να φέρει εις  
 πέρας η ΔΣΑΝΜ ήταν τεράστιο. Αρκεί να αναφερθούν οι  
 διαστάσεις του ναού για να καταλάβει κανείς το μέγεθος των  
 τοιχογραφημένων περιοχών, του ξυλόγλυπτου τέμπλου, αλλά  
 και της ξύλινης ζωγραφισμένης οροφής· 33,60 μ. μήκος και  
 14,20 μ. πλάτος χωρίς την αψίδα του ιερού. Πέρα απ' όλα αυτά,  
 η συντήρηση αφορούσε μεγάλο αριθμό ξύλινων και ξυλόγλυ-  
πτων αντικειμένων με ή χωρίς ζωγραφικό διάκοσμο, καθώς  
 και λίθινων στοιχείων (εικ. 4).

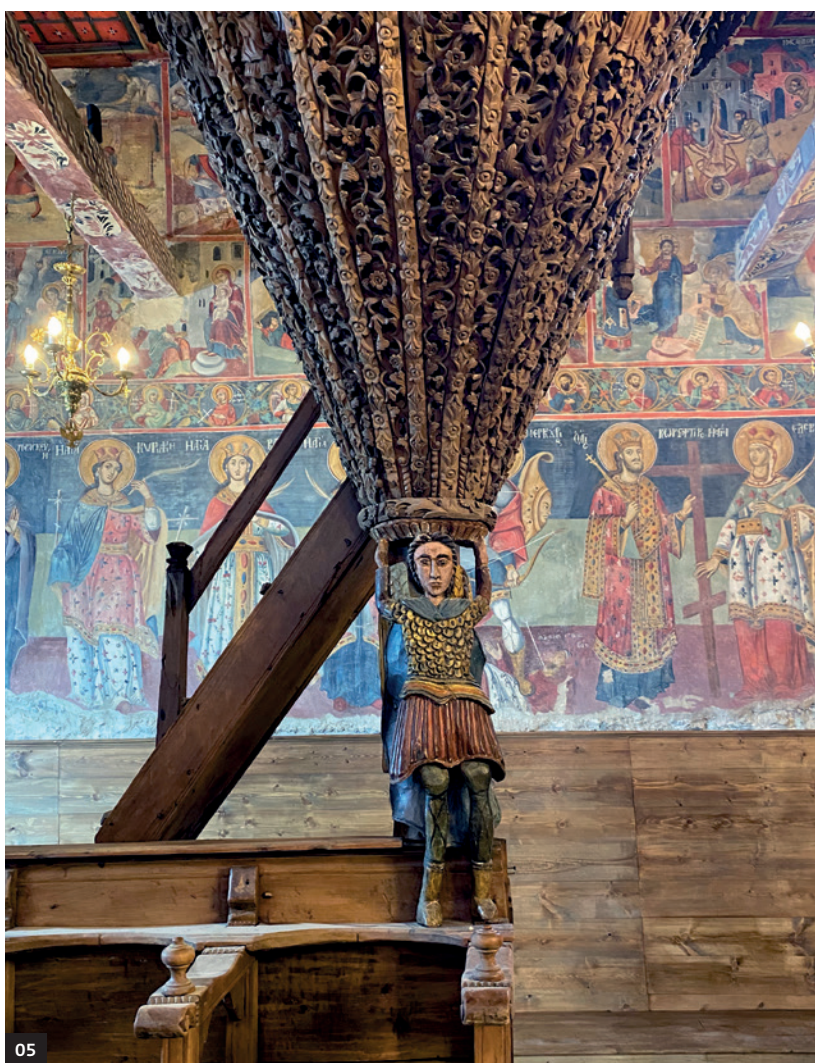
05

Λεπτομέρεια από τον ξυλόγλυπτο άμβωνα μετά τις εργασίες συντήρησης.

Τα ξύλινα αντικείμενα που είχαν ανάγλυφο ή ολόγλυφο διάκοσμο παρουσίαζαν αποκολλήσεις, θραύσεις ή στρεβλώσεις τμημάτων ξύλου. Πολλά από αυτά είχαν ρωγμές και εκδορές στην επιφάνειά τους, ενώ όλα είχαν έντονες επικαθίσεις σκόνης και αιθάλης. Εκείνα που είχαν ζωγραφικό διάκοσμο παρουσίαζαν οξείδωση βερνικιού και κατά τόπους απολεπίσεις στη ζωγραφική τους επιφάνεια, απώλειες προετοιμασίας και χρωματικού στρώματος, καθώς και ποικίλες νεότερες χρωματικές συμπληρώσεις.

ξύλινο φορέα και συμπληρώσεις όπου υπήρχαν απώλειες ξύλου. Στη συνέχεια έγινε μηχανικός και χημικός καθαρισμός από επικαθίσεις σκόνης, λιπαρών ουσιών και αιθάλης, όπως έγινε και στα στρώματα επιζωγραφίσεων και οξειδωμένου βερνικιού. Στις ζωγραφισμένες ξύλινες επιφάνειες που παρούσαζαν απολέπιση ή σαθροποίηση, έγινε στερέωση του χρώματος και πραγματοποιήθηκε αισθητική αποκατάσταση.

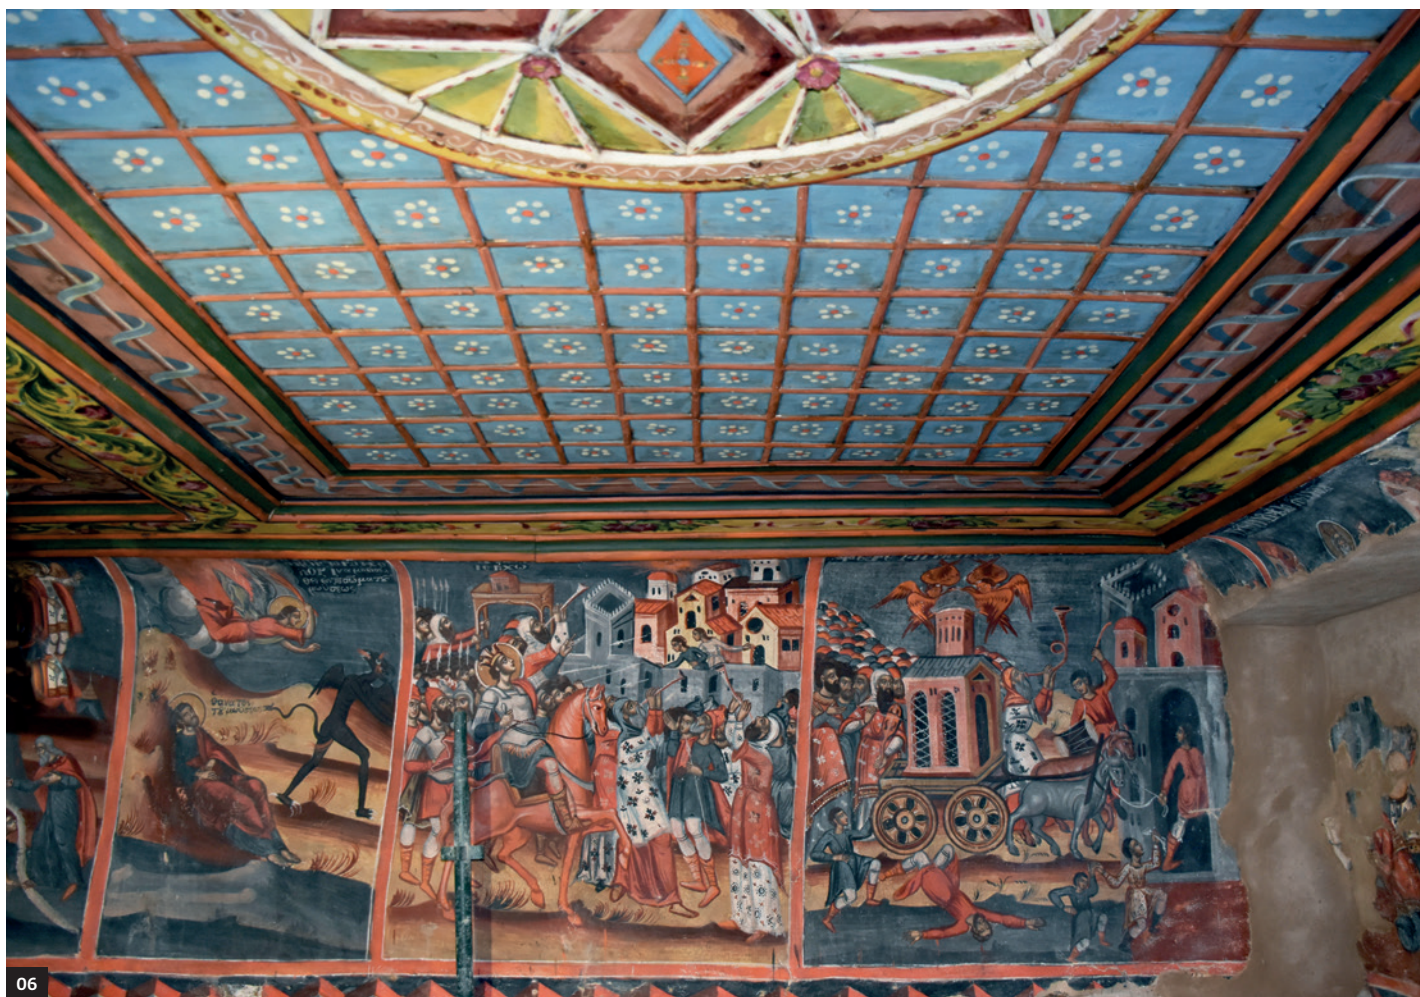
06

Τμήμα τοιχογραφίας και ζωγραφισμένης οροφής μετά τις εργασίες συντήρησης.

Παρατηρώντας τις καθημερινές δυσχέρειες στον ναό, με τον παγετό και τις πολύ χαμηλές θερμοκρασίες, κρίθηκε σκόπιμο τους χειμερινούς μήνες να δοθεί μια προσωρινή προτεραιότητα στη συντήρηση των ξύλινων στοιχείων. Στο παλιό σχολείο όπου ήταν αποθηκευμένα τα αντικείμενα υπήρχε θέρμανση, γεγονός που έκανε πιο ανθρώπινες τις συνθήκες εργασίας. Εκτός αυτού, σε τόσο ακραίες περιβαλλοντικές συνθήκες, ορισμένες εργασίες που αφορούσαν τις τοιχογραφίες θα ήταν παρακινδυνευμένες έως και απαγορευτικές. Για παράδειγμα, δεν θα μπορούσαν να πραγματοποιηθούν εργασίες στερέωσης των αποκολλημένων τμημάτων με τη χρήση ενέματος. Σε ένα τόσο υγρό και ψυχρό περιβάλλον, η διαδικασία στερεοποίησης των ενεμάτων θα απαιτούσε πολύ χρόνο. Γενικά οι χαμηλές θερμοκρασίες μειώνουν την ταχύτητα σκλήρυνσης (πήξης) του υλικού, ενώ και οι υψηλές τιμές υγρασίας επηρεάζουν τις ιδιότητες συγκόλλησης, καθώς και τον βαθμό αντοχής του μακροπρόθεσμα. Αποτέλεσμα αυτού είναι ένα ένεμα με ανεπαρκείς μηχανικές ιδιότητες και με περιορισμένη ικανότητα συγκόλλησης και ενοποίησης με το ασβεστοκονίαμα της τοιχοποιίας (εικ. 6).

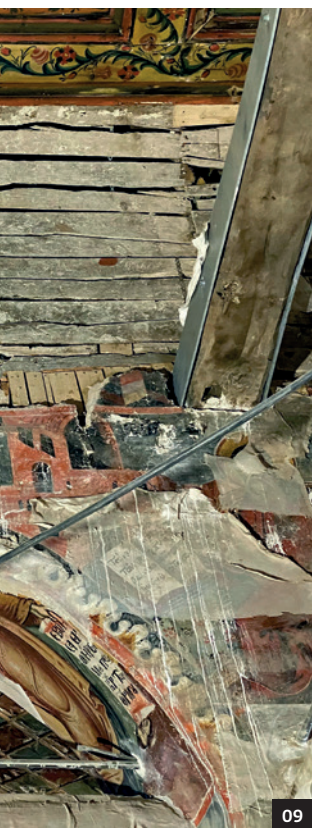
**09**

Τμήμα τοιχογραφίας πριν από τις εργασίες συντήρησης.

Στους τοίχους του ναού, όπου το υποστήριγμα ήταν πέτρα, οι έντονες δομικές κινήσεις είχαν δημιουργήσει εκτεταμένες ρωγμές στον σοβά (υπόστρωμα τοιχογραφίας) και κατ' επέκταση στη ζωγραφική. Στα μέτωπα όμως του κεντρικού κλίτους η κατάσταση ήταν διαφορετική. Εκεί όπου το υποστήριγμα ήταν τσατμάς (μπαγδατόπτηχες), οι κινήσεις του φέροντα οργανισμού είχαν προκαλέσει παραμορφώσεις (στρεβλώσεις) και σπασίματα των ξύλων, που με τη σειρά τους είχαν οδηγήσει σε εκτεταμένες αποκολλήσεις και απώλειες τμημάτων τοιχογραφίας. Η συνδρομή των μόνιμων συντηρητών της υπηρεσίας ξεκίνησε ουσιαστικά από αυτές τις δύσκολες περιοχές του κεντρικού κλίτους και συνεχίστηκε στον υπόλοιπο ναό.

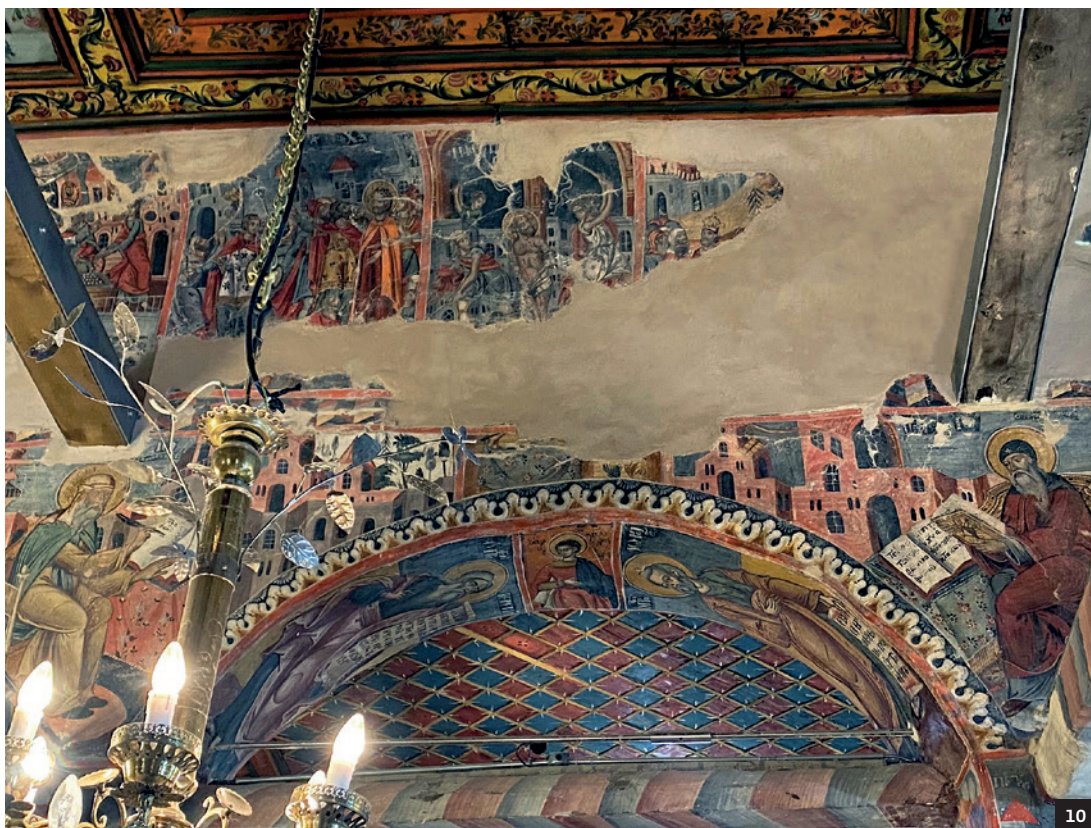
**10**

Τμήμα τοιχογραφίας μετά τις εργασίες συντήρησης.

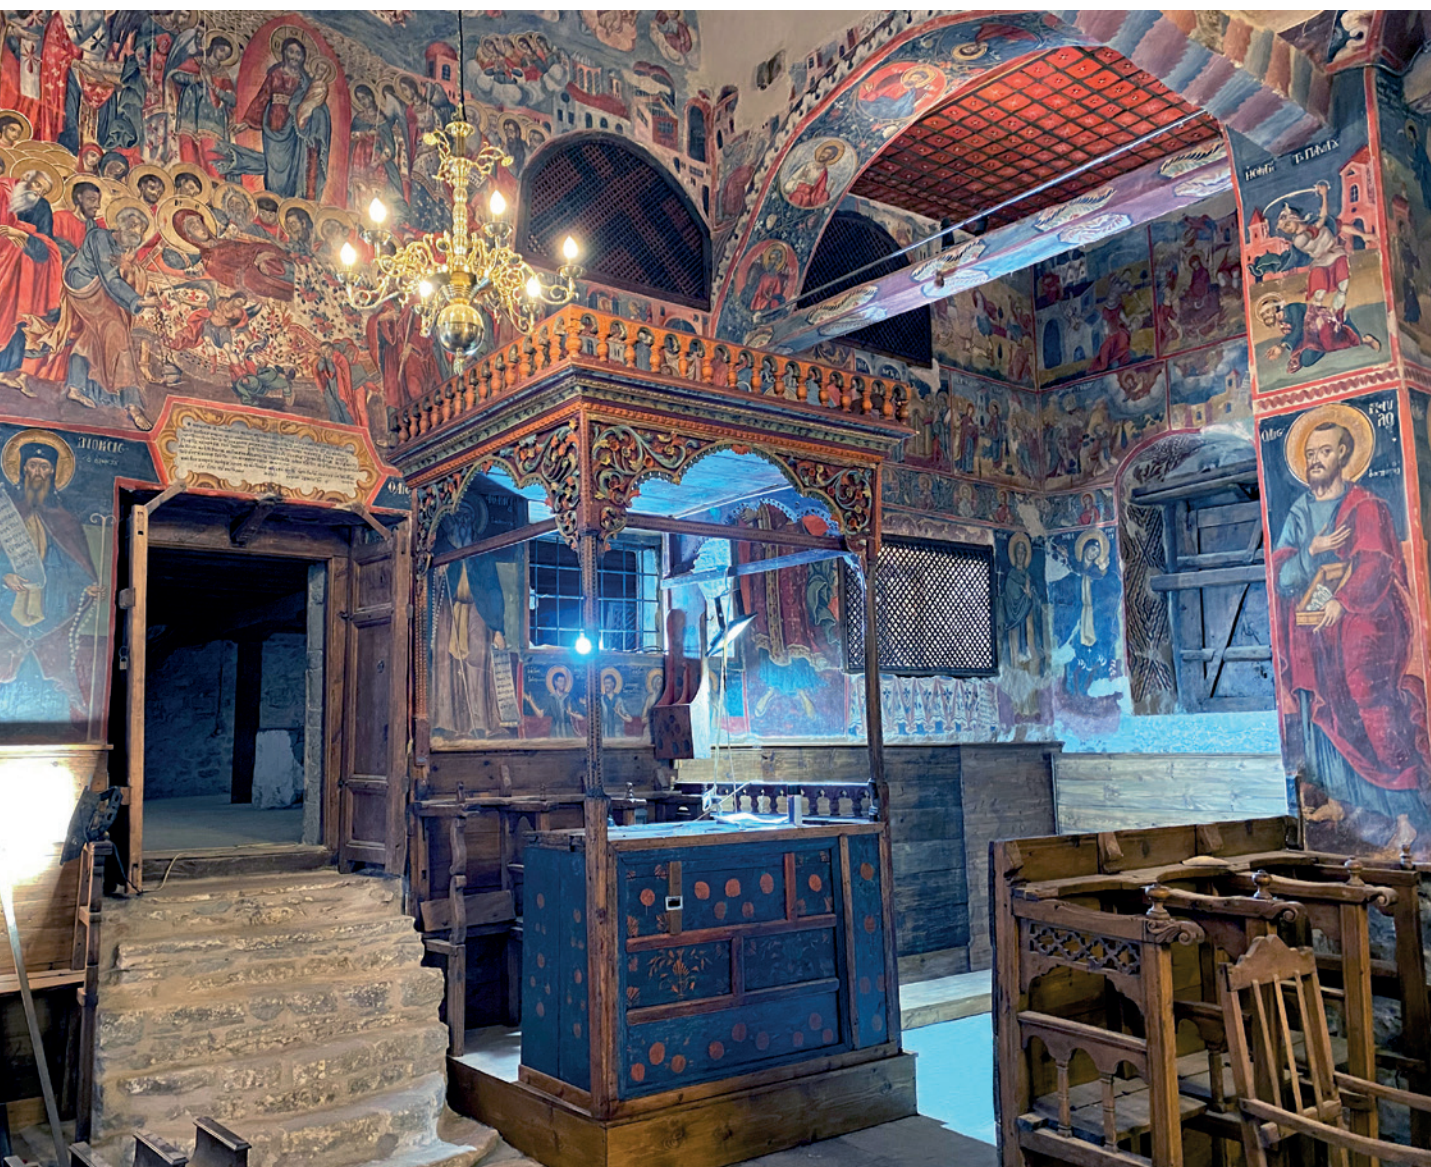
11

Μετά τις εργασίες συντήρησης.
