# ΟΘΩΜΑΝΙΚΑ ΜΝΗΜΕΙΑ ΜΙΑ ΝΕΑ ΠΡΟΚΛΗΣΗ

*Συντηρήτρια Αρχαιοτήτων  
και Έργων Τέχνης,  
Διεύθυνση Συντήρησης Αρχαίων  
και Νεωτέρων Μνημείων, ΥΠΠΟ*

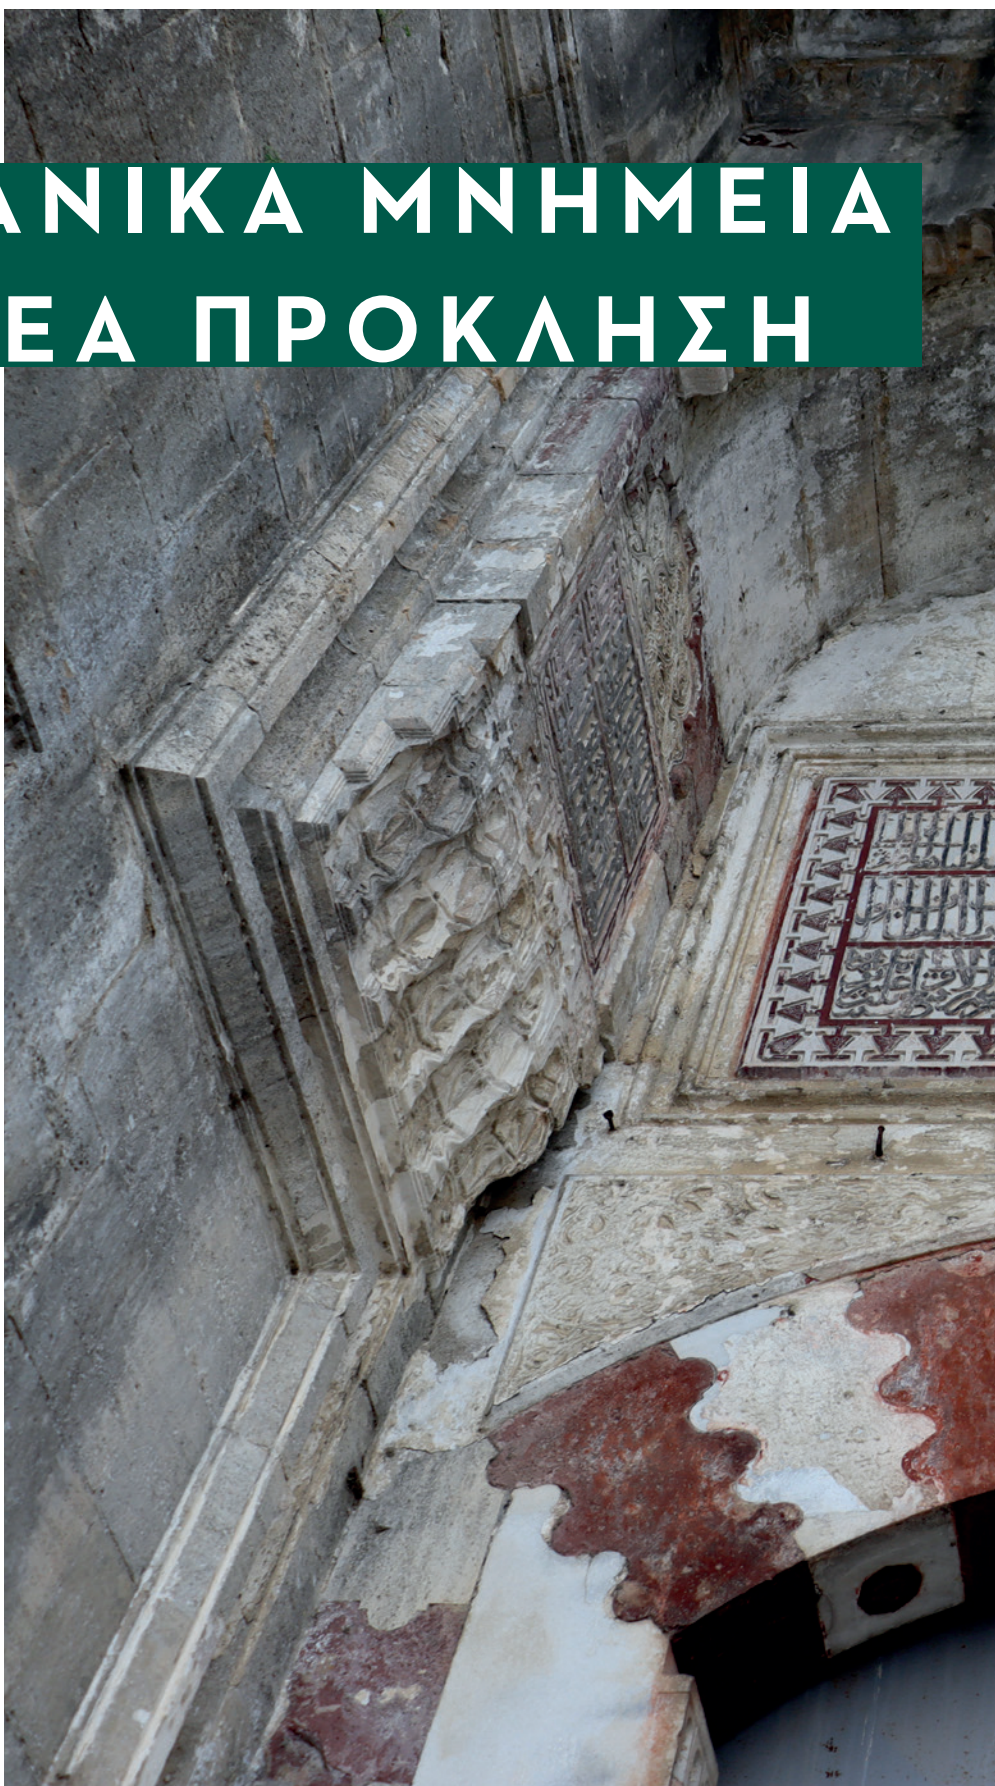
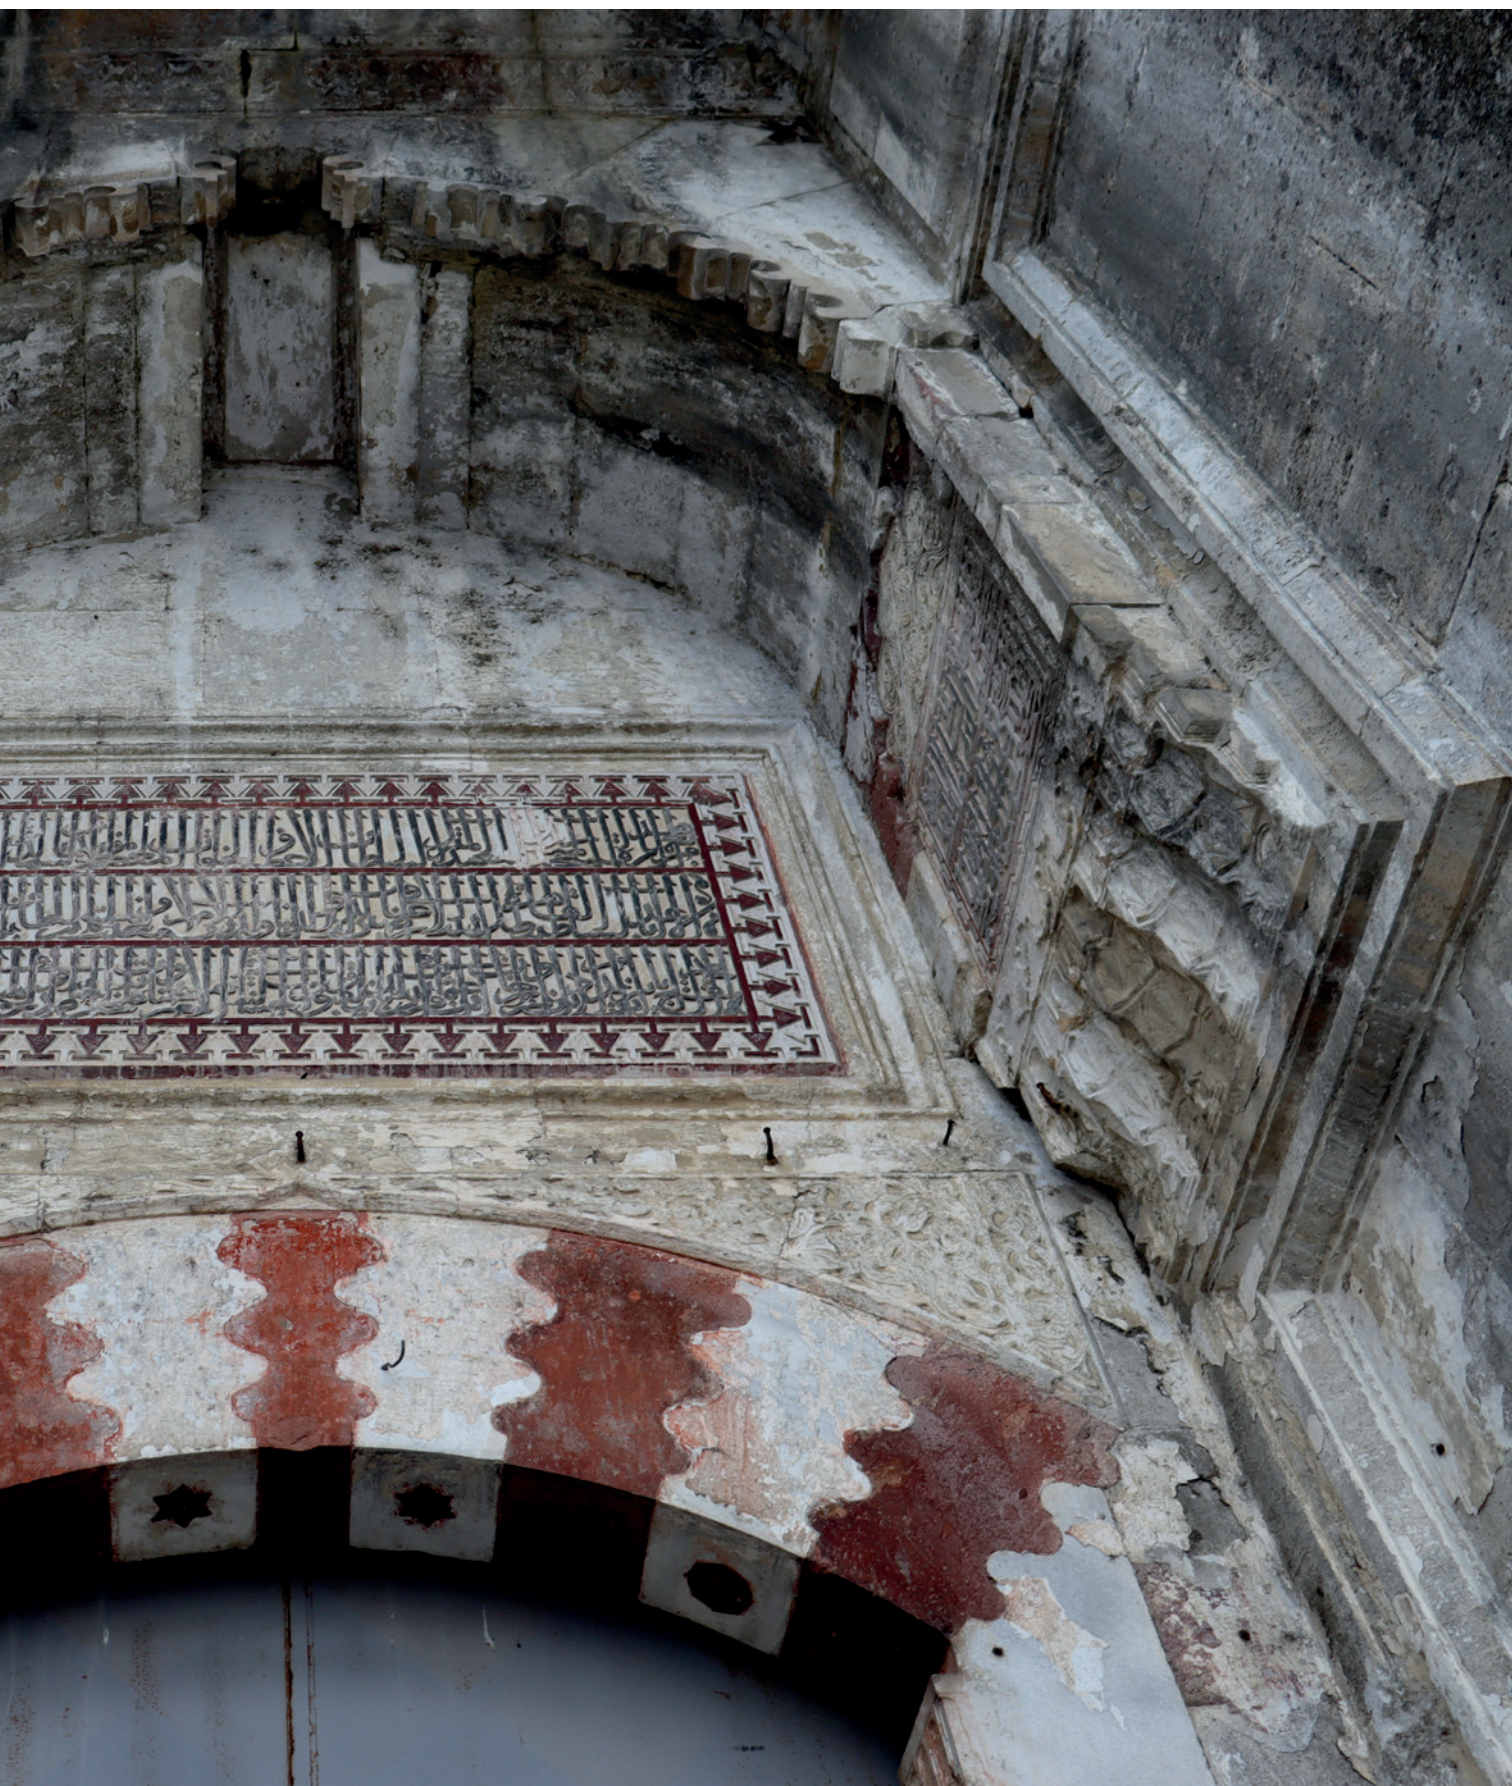
**01**

Τέμενος Βαγιαζήτ. Άνω  
τμήμα της κύριας είσοδου  
(Πύλη 1) του τεμένους  
στην όψη 1, με την  
κτητορική επιγραφή  
άνωθεν της μνημειακής  
πύλης (2025).

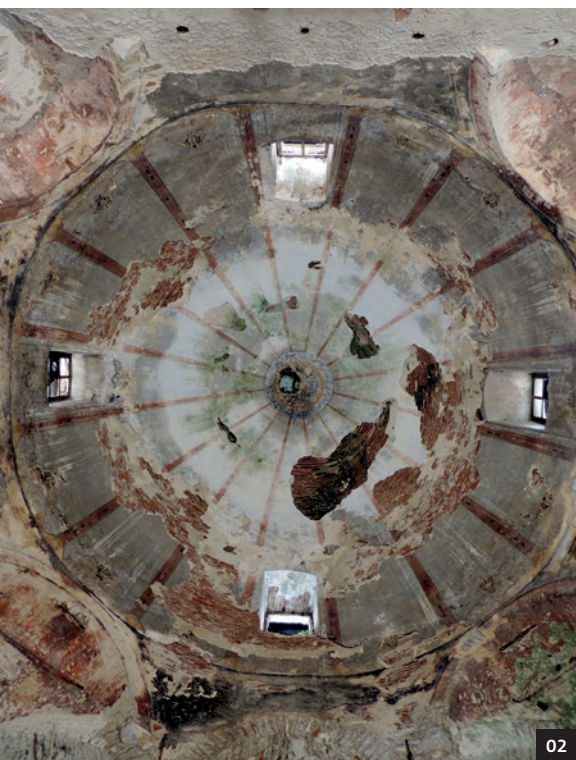
02

**02**  
Αράπ τζαμί. Ο τρούλος του τεμένους πριν από τις εργασίες συντήρησης (2017).

Το 2016, στο πλαίσιο της προστασίας του τεμένους και προ-  
κειμένου να αποτραπεί η κατάρρευση του τρούλου, η Εφορεία  
Αρχαιοτήτων Δράμας<sup>5</sup> προχώρησε σε επείγουσες εργασίες  
προσωρινής κάλυψης της στέγης του τεμένους και του μιναρέ,  
καθώς και σε αποψίλωση της βλάστησης.

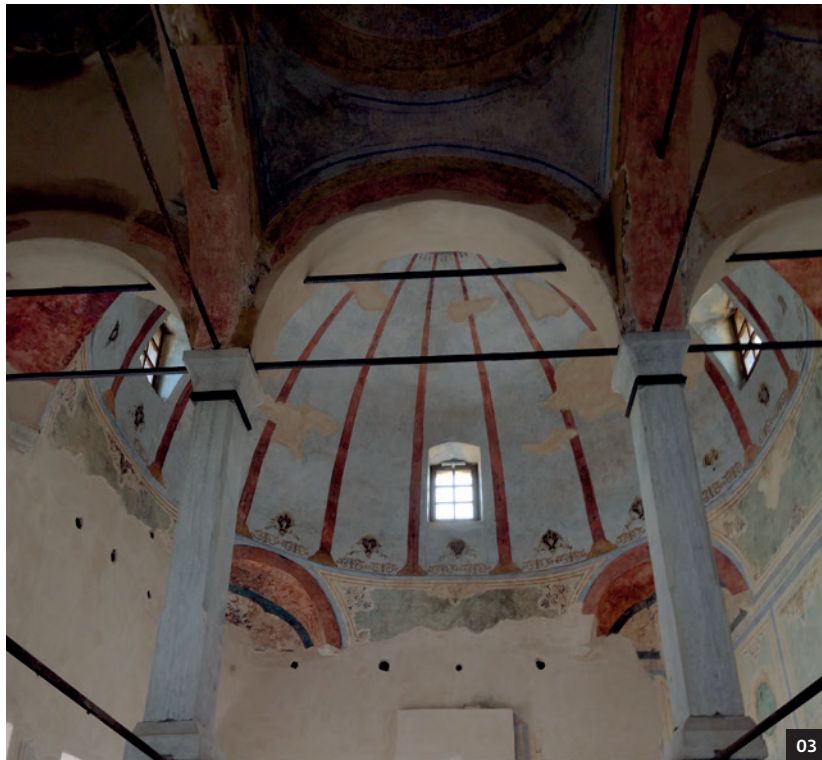
03

**03**  
Αράπ τζαμί. Ο τρούλος του τεμένους μετά τις εργασίες συντήρησης και αποκατάστασης (2023).

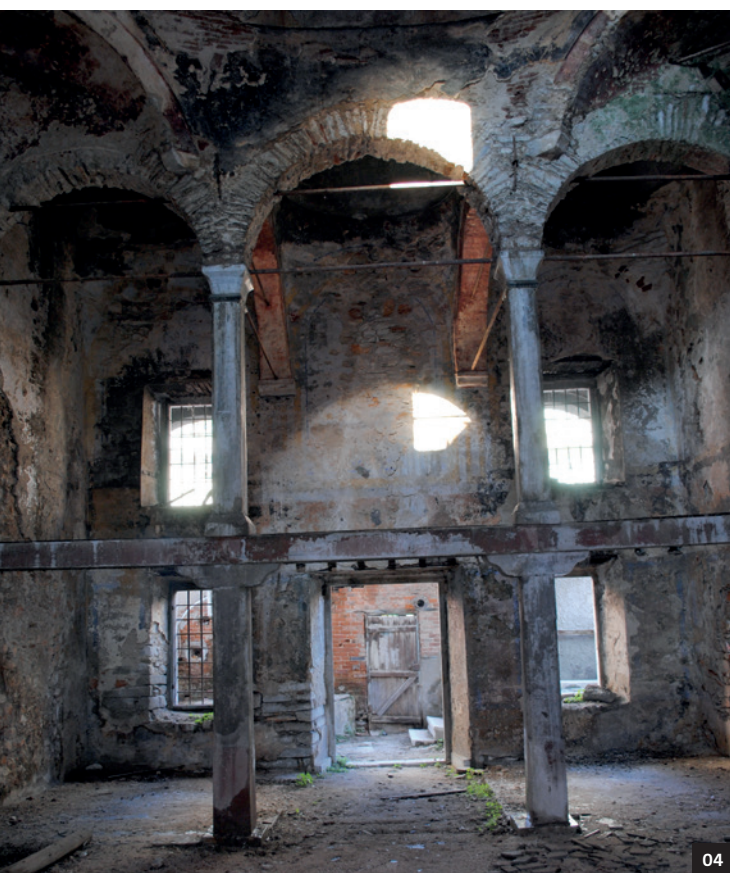
04

**04**  
Αράπ τζαμί. Η εσωτερική διώροφη μαρμαρίνη πεσσοστοιχία πριν από τις εργασίες συντήρησης (2017).

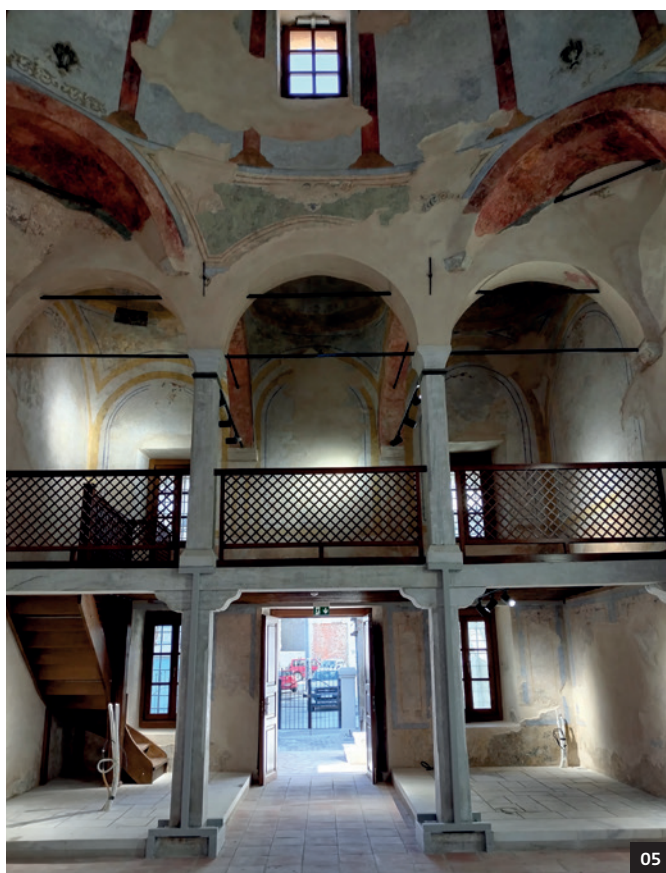
05

**05**  
Αράπ τζαμί. Η εσωτερική διώροφη μαρμαρίνη πεσσοστοιχία μετά τις εργασίες συντήρησης και αποκατάστασης (2023).

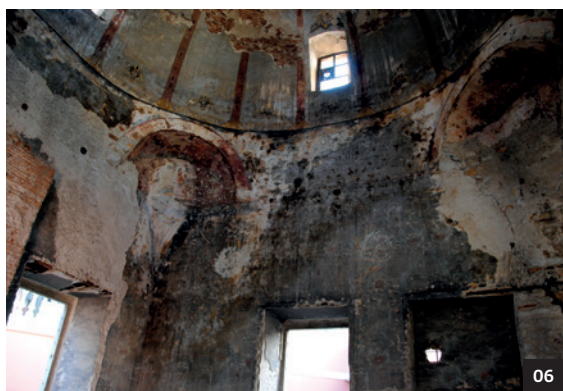
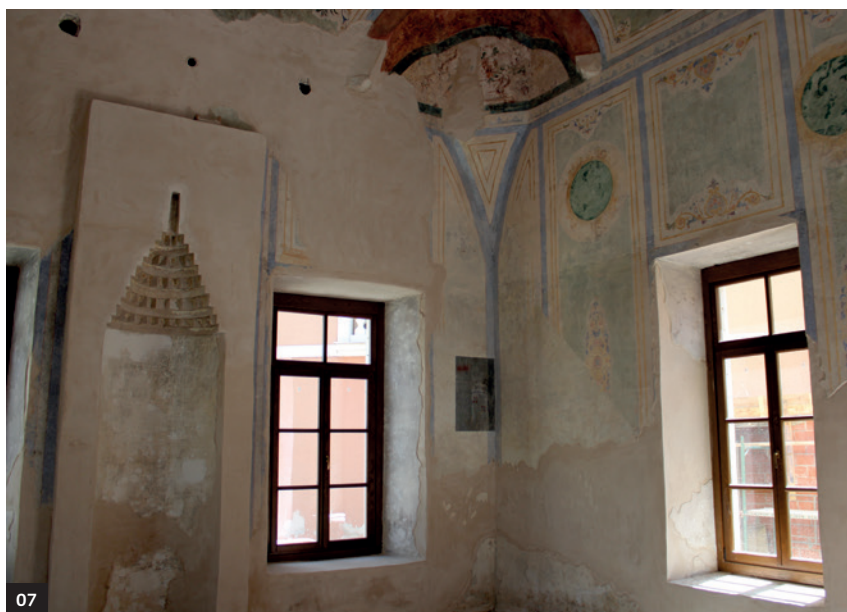
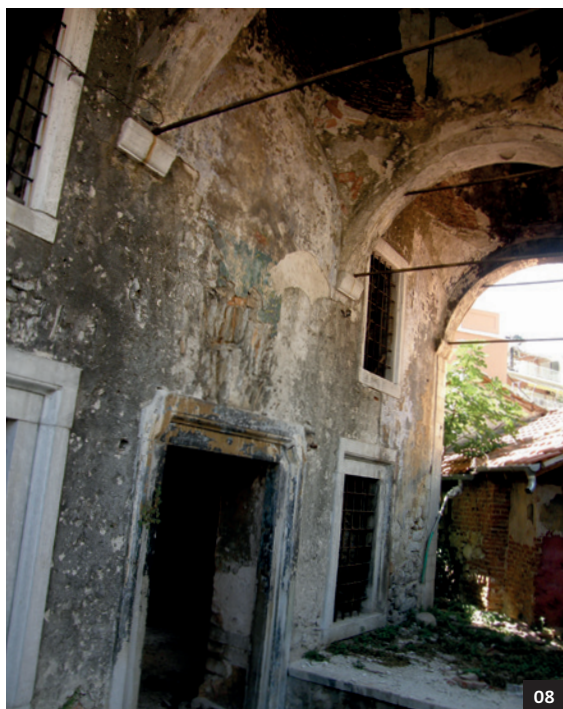
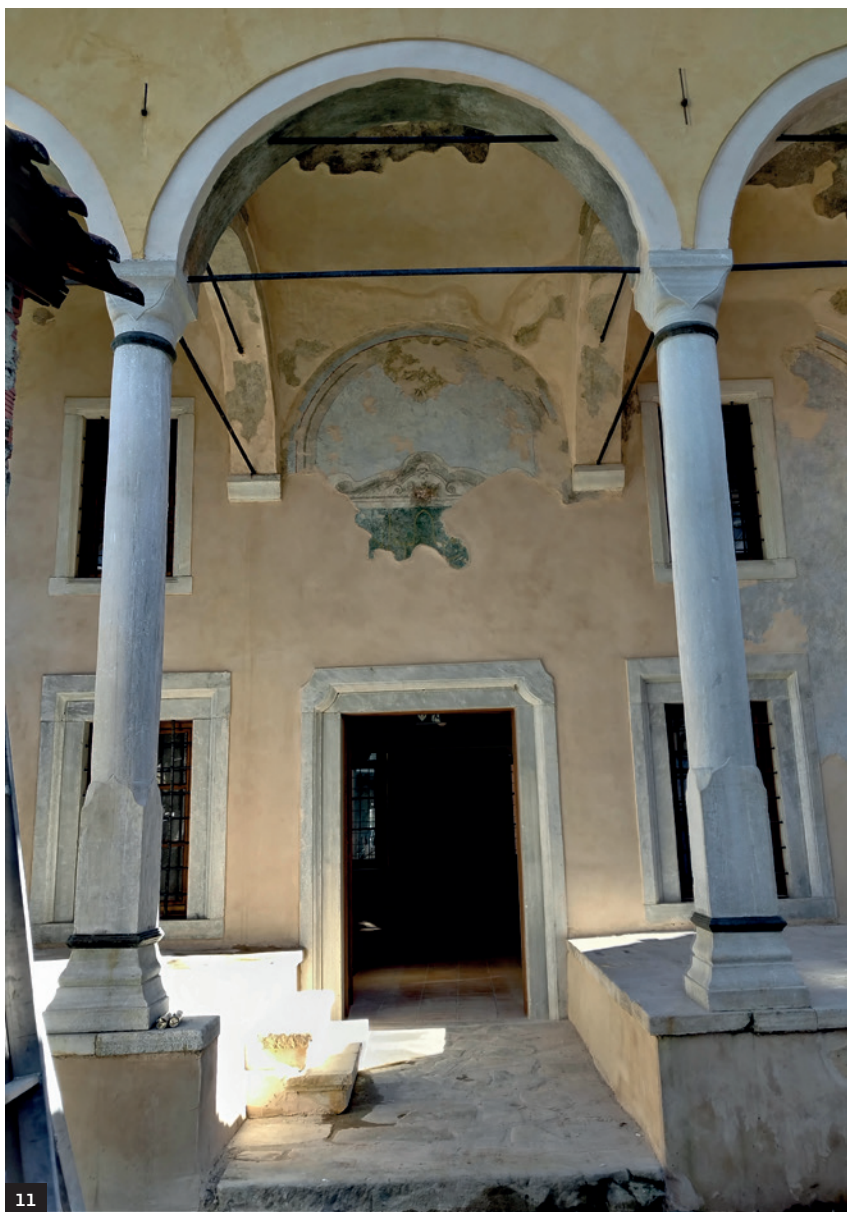
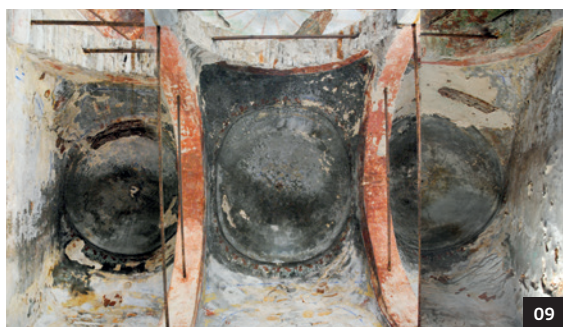
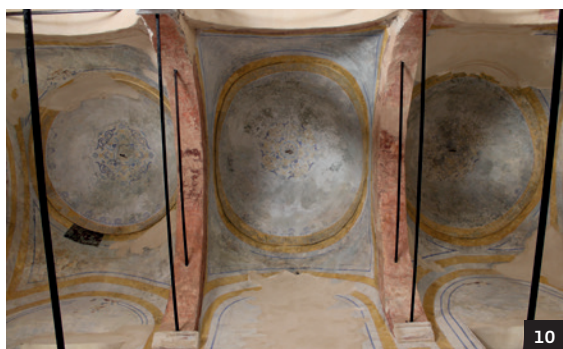
06

Αράβ Τζαμί. Εσωτερικά. Αποψη  
τμήματος ΝΑ τοίχου πριν από  
την έναρξη των εργασιών  
συντήρησης (2017).

Αράβ Τζαμί. Εσωτερικά. Αποψη  
τμήματος ΝΑ τοίχου. Τοίχος  
«κίμπλα» με το μιχράμπ κατά  
τη διάρκεια της συντήρησης  
(2023).

Αράβ Τζαμί. Εξωτερικά. Αποψη  
της εισόδου του τεμένους πριν  
από τις εργασίες συντήρησης  
και αποκατάστασης (2017).

Αράβ Τζαμί. Εσωτερικά.  
Οι θολίσκοι των διαμερισμάτων  
του υπερώου πριν από  
τη συντήρηση (2020).

Αράβ Τζαμί. Εσωτερικά.  
Οι θολίσκοι των διαμερισμάτων  
του υπερώου μετά  
τη συντήρηση (2023).

Αράβ Τζαμί. Εξωτερικά.  
Η είσοδος του τεμένους μετά  
τη συντήρηση και  
αποκατάσταση (2023).

Οι εργασίες συντήρησης του τεμένους πραγματοποιήθη-  
καν σε δύο φάσεις. Στην α' φάση, που αφορούσε στον ζω-  
γραφικό διάκοσμο, έγιναν εργασίες σωστικού χαρακτήρα,  
πρόδρομες των αναστηλωτικών εργασιών. Προκειμένου  
να αναδειχθεί η πρώτη φάση διακόσμησης του τεμένους  
απομακρύνθηκαν ο μεταγενέστερος διάκοσμος και οι επι-  
καθίσεις, εργασίες πολύπλοκες και χρονοβόρες, ειδικά σε  
περιοχές με κρυσταλλωμένα άλατα. Όσον αφορά τα λίθινα  
στοιχεία, συντηρήθηκε η εσωτερική πεσσοστοιχία και απο-  
μακρύνθηκαν τα ένθετα νεότερα μεταλλικά στοιχεία από τα  
ανοίγματα. Εργασίες συντήρησης πραγματοποιήθηκαν στα

σιδερένια και χάλκινα στοιχεία του τεμένους. Στη β' φάση, ολοκληρώθηκαν οι εργασίες συντήρησης και αισθητικής αποκατάστασης του ζωγραφικού διακόσμου, ενώ διατηρήθηκαν δύο «μάρτυρες» από τη μεταγενέστερη φάση, έγιναν εργασίες πλαστικής αποκατάστασης του ανάγλυφου διακόσμου του μιχράμπ, καθώς και των επιχρισμάτων του μιναρέ. Τέλος, συντηρήθηκαν τα άριστα διατηρημένα κεραμικά πλακίδια του δαπέδου και τοποθετήθηκαν νέοι χάλκινοι σφιγκτήρες στις βάσεις των δύο κιόνων του προστώου που έλειπαν.

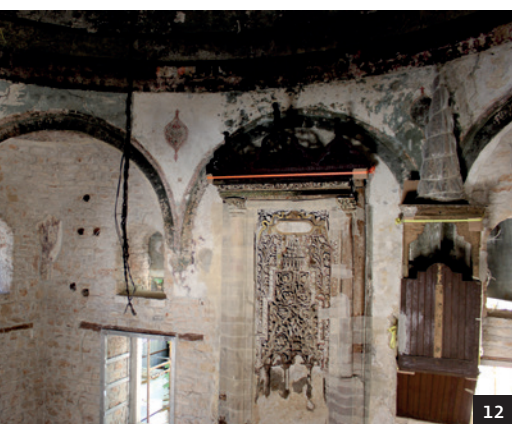
12

**12**  
Καλού Τσεσμέ. Άποψη  
του ανώτερου τμήματος  
του περίτεχνου μιχράμπ και  
του μινμπάρ μετά τις σωστικές  
επεμβάσεις (2024).

Το εξαιρετικό από πλευράς τεχνοτροπίας μιχράμπ αλλά και το μινμπάρ παρουσίαζαν προβλήματα στατικής φύσης τα οποία αντιμετωπίστηκαν από κοινού με τις αναστηλωτικές επεμβάσεις που εκτελούνται παράλληλα στο μνημείο.

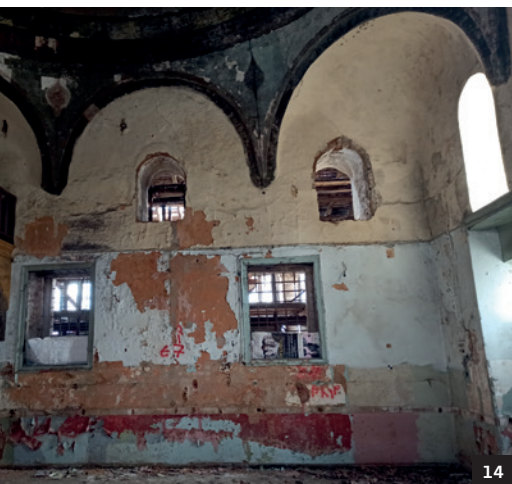
14

**14**  
Καλού Τσεσμέ. Κύρια αίθουσα,  
ΒΔ όψη, γενική άποψη πριν  
από τις εργασίες συντήρησης  
(2023).

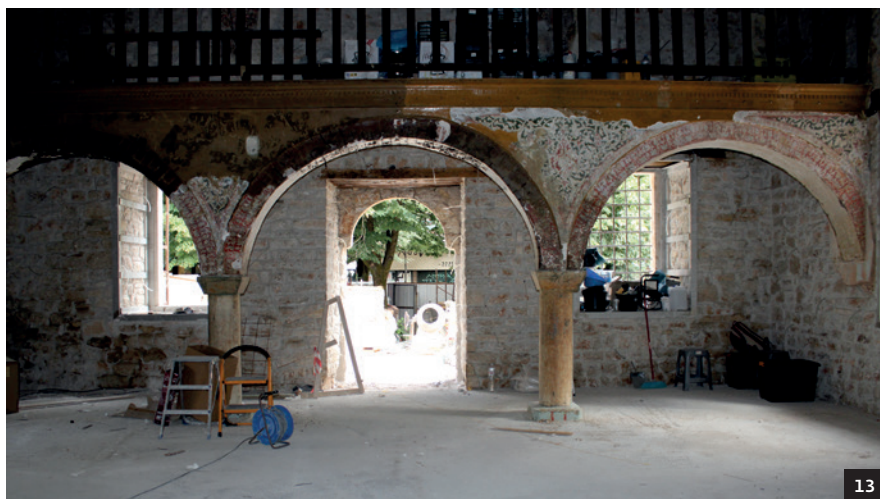
13

**13**  
Καλού Τσεσμέ. Επεμβάσεις  
αποκάλυψης του ζωγραφικού  
διακόσμου στα μέτωπα  
των τόξων της τοξοστοιχίας  
(2024).

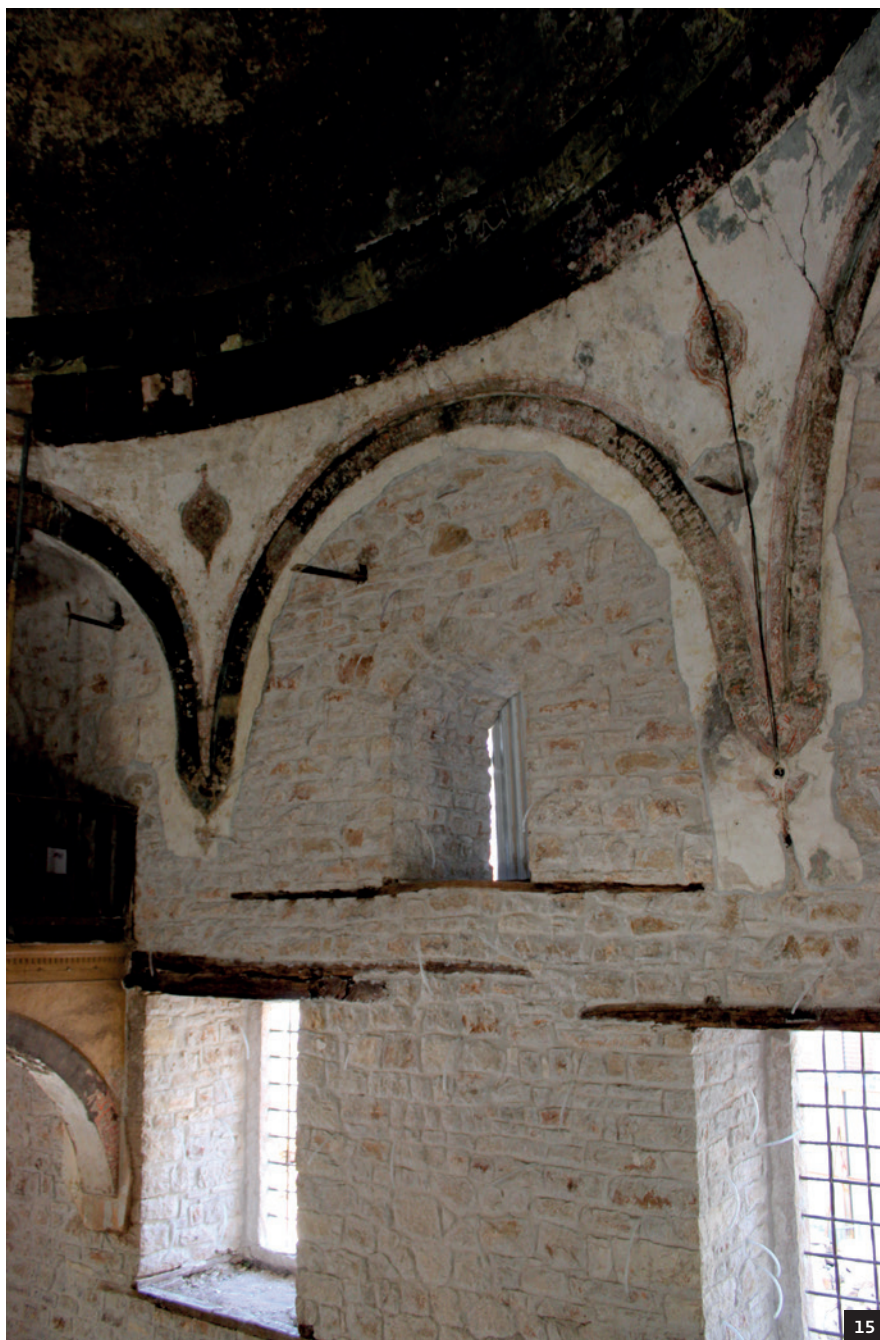
15

**15**  
Καλού Τσεσμέ. Κύρια αίθουσα,  
ΒΔ όψη, γενική άποψη κατά  
τη διάρκεια των εργασιών  
αποκάλυψης και στερέωσης  
των τοιχογραφιών (2023).

Τον Μάρτιο του 2023 η ΔΣΑΝΜ ξεκίνησε τις εργασίες συντήρησης εφαρμόζοντας τη σχετική εγκεκριμένη μελέτη. Οι προκλήσεις που κλήθηκε να αντιμετωπίσει ήταν πολυδιάστατες. Αρχικά πραγματοποιήθηκαν σωστικές επεμβάσεις και εν συνεχεία η συστηματική συντήρηση. Προκειμένου να αποκατασταθεί ο εσωτερικός διάκοσμος η Διεύθυνση προέβη σε μια σειρά εργασιών αποκάλυψης, συλλογής και εκτίμησης νέων στοιχείων συνθέτοντας μια ολοκληρωμένη εικόνα για την αποκατάσταση του διακόσμου. Η απομάκρυνση όλων των νεότερων επεμβάσεων έφερε στο φως στοιχεία του διακόσμου που για πολλά χρόνια ήταν κρυμμένα.

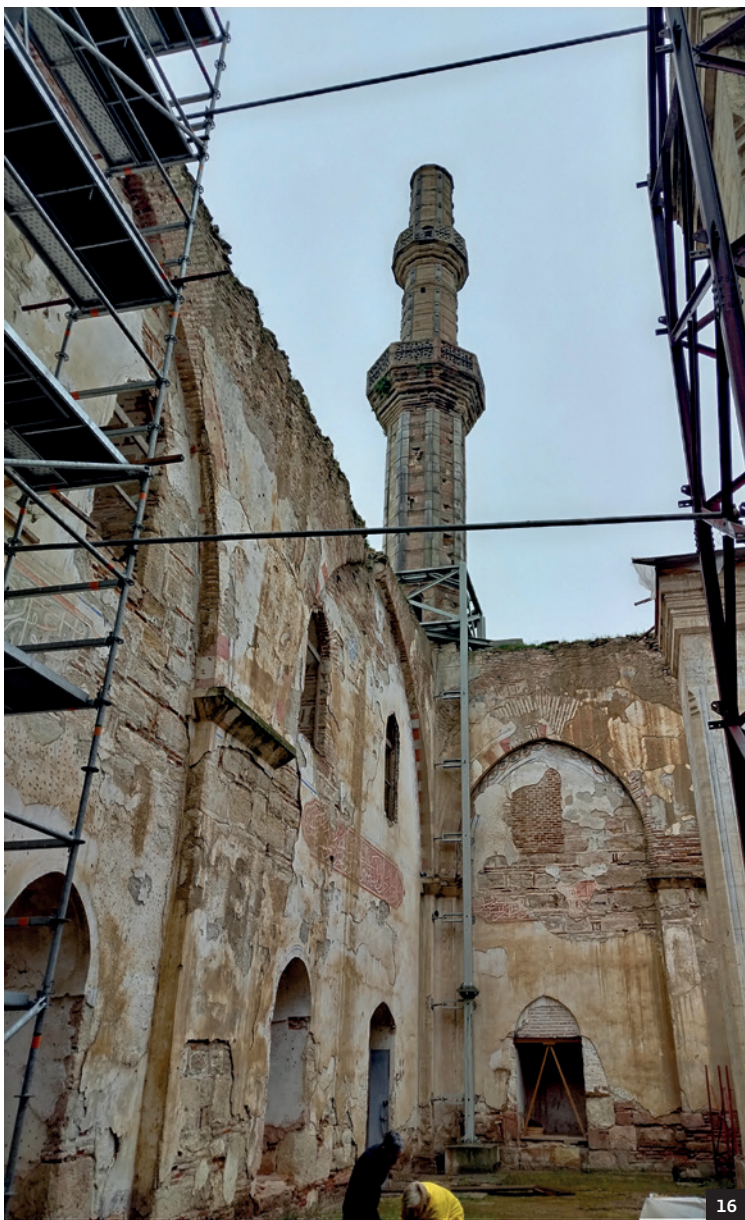
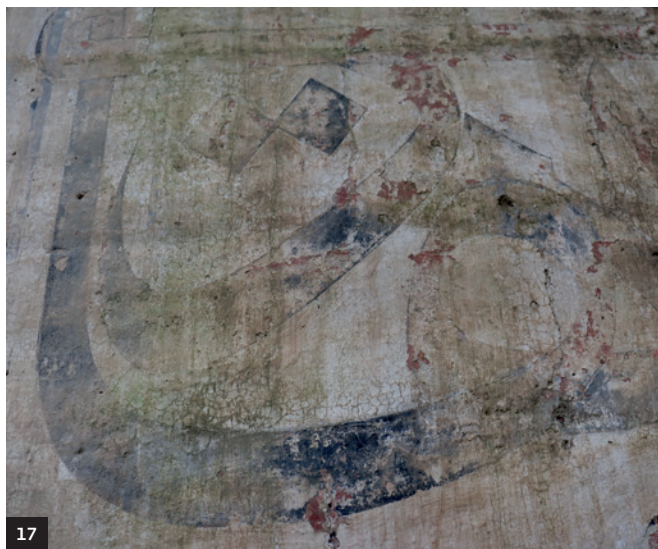
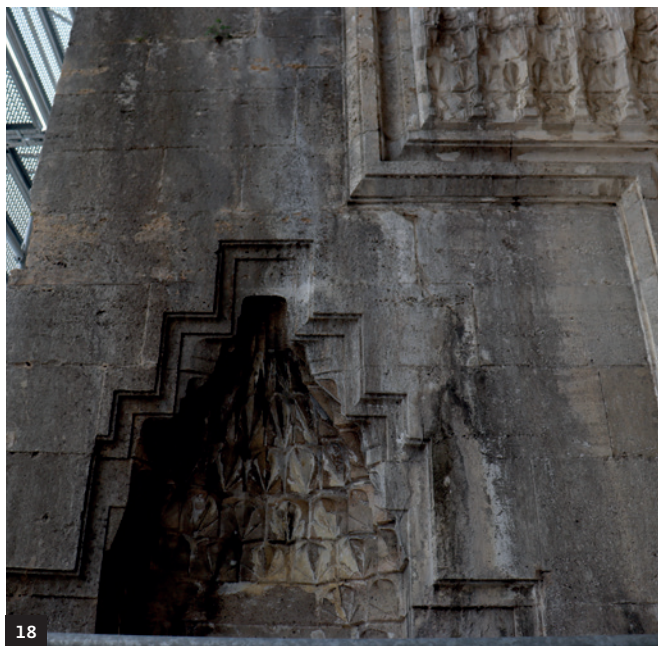
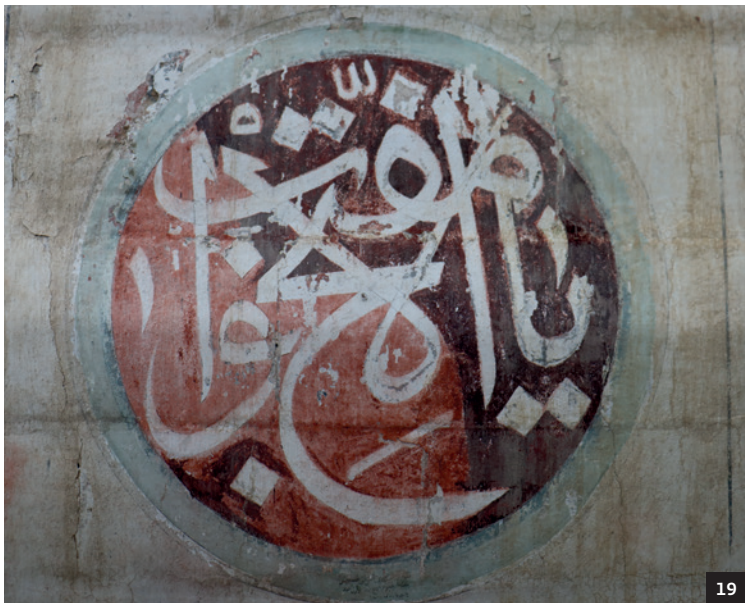
**16**  
Τέμενος Βαγιαζήτ.  
Το κεντρικό τμήμα  
της νοτιοανατολικής  
τοιχοποιίας  
του τεμένους (πλευρά 3)  
στο οποίο εγγράφεται  
η κόγχη του μιχράμπ,  
πριν από την έναρξη  
των εργασιών (2024).

**17**  
Τέμενος Βαγιαζήτ.  
Ζωγραφικός διάκοσμος  
στον Πεσσό 2, πριν από  
τη συντήρηση (2025).

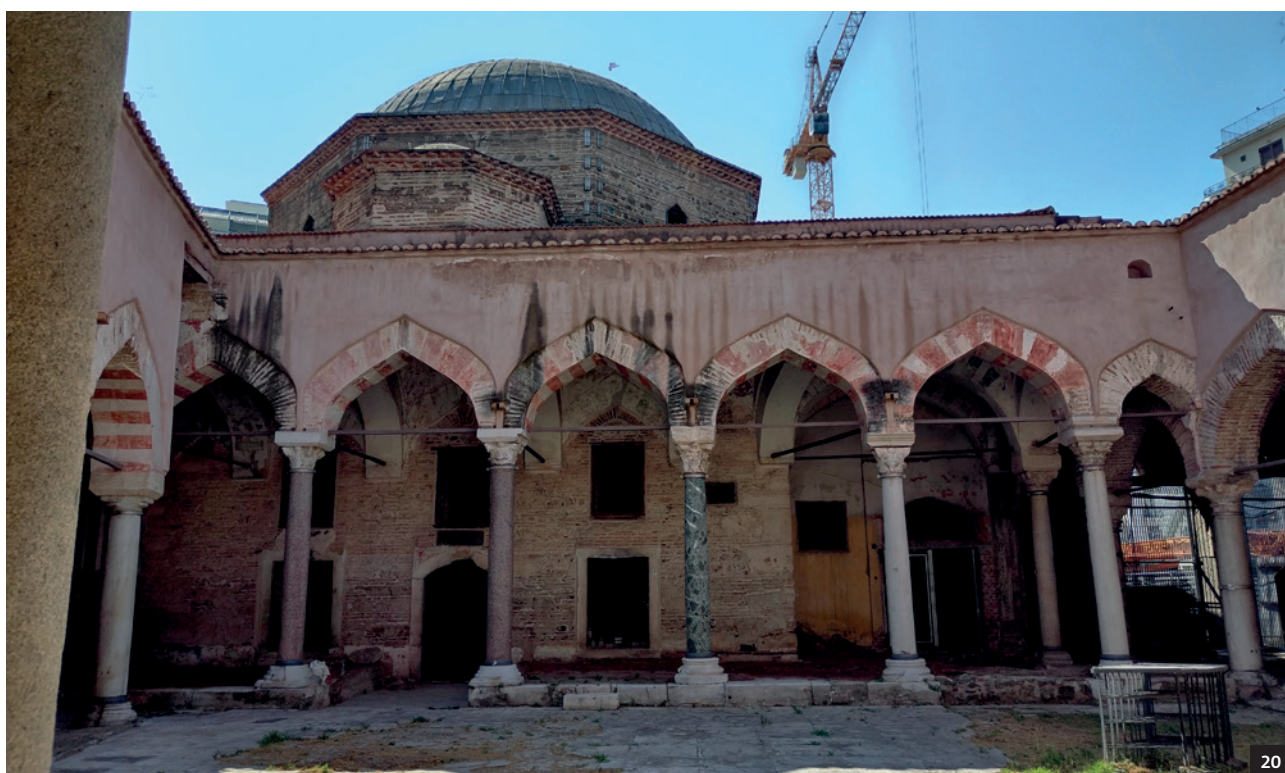
20

**20**  
Τέμενος Χαμζά Μπέη. Άποψη  
της ανατολικής στοάς  
του αιθρίου. Τα αρχιτεκτονικά  
γλυπτά των κιονοστοιχιών και  
τμήμα του δαπέδου της αυλής  
(2023).

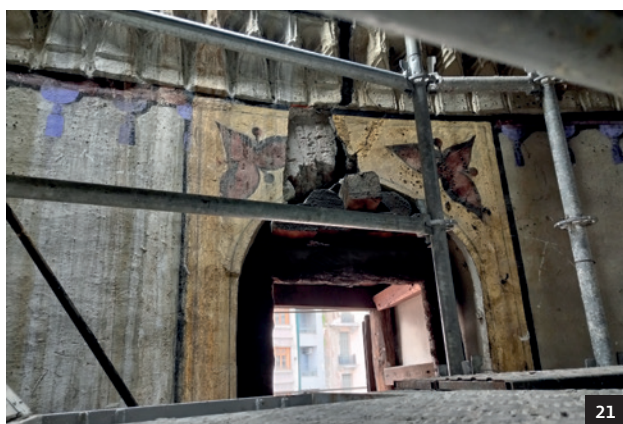
21

**21**  
Τέμενος Χαμζά Μπέη.  
Εσωτερικά. Χώρος προσευχής.  
Ζωγραφικός διάκοσμος  
περιμετρικά ανοίγματος,  
(2025).

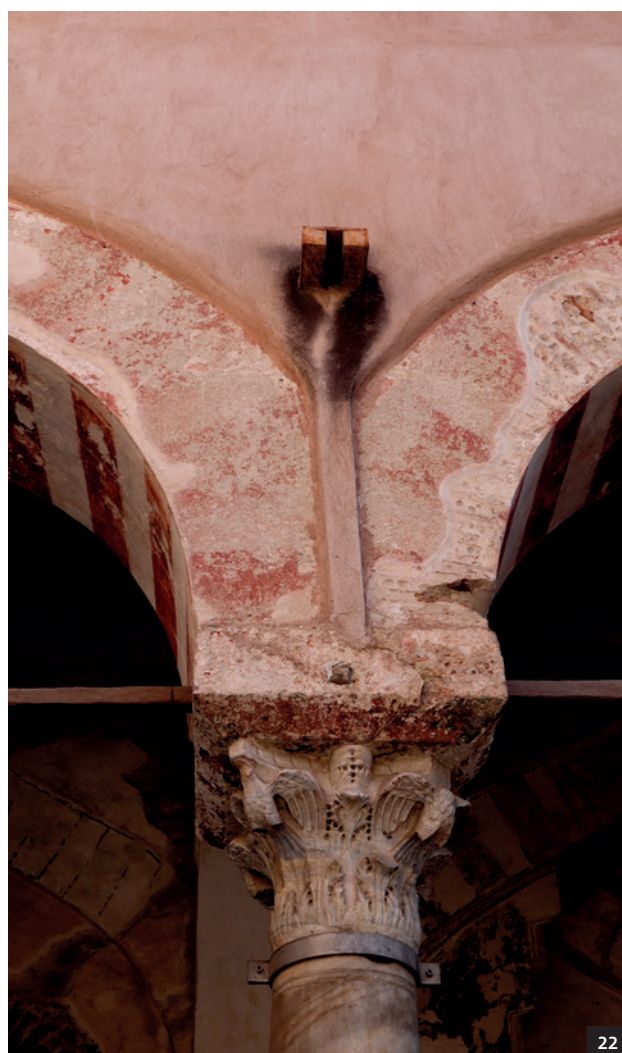
22

**22**  
Τέμενος Χαμζά Μπέη. Τμήμα  
τοξοστοιχίας του περιστυλίου  
και κιονόκρανο (2023).

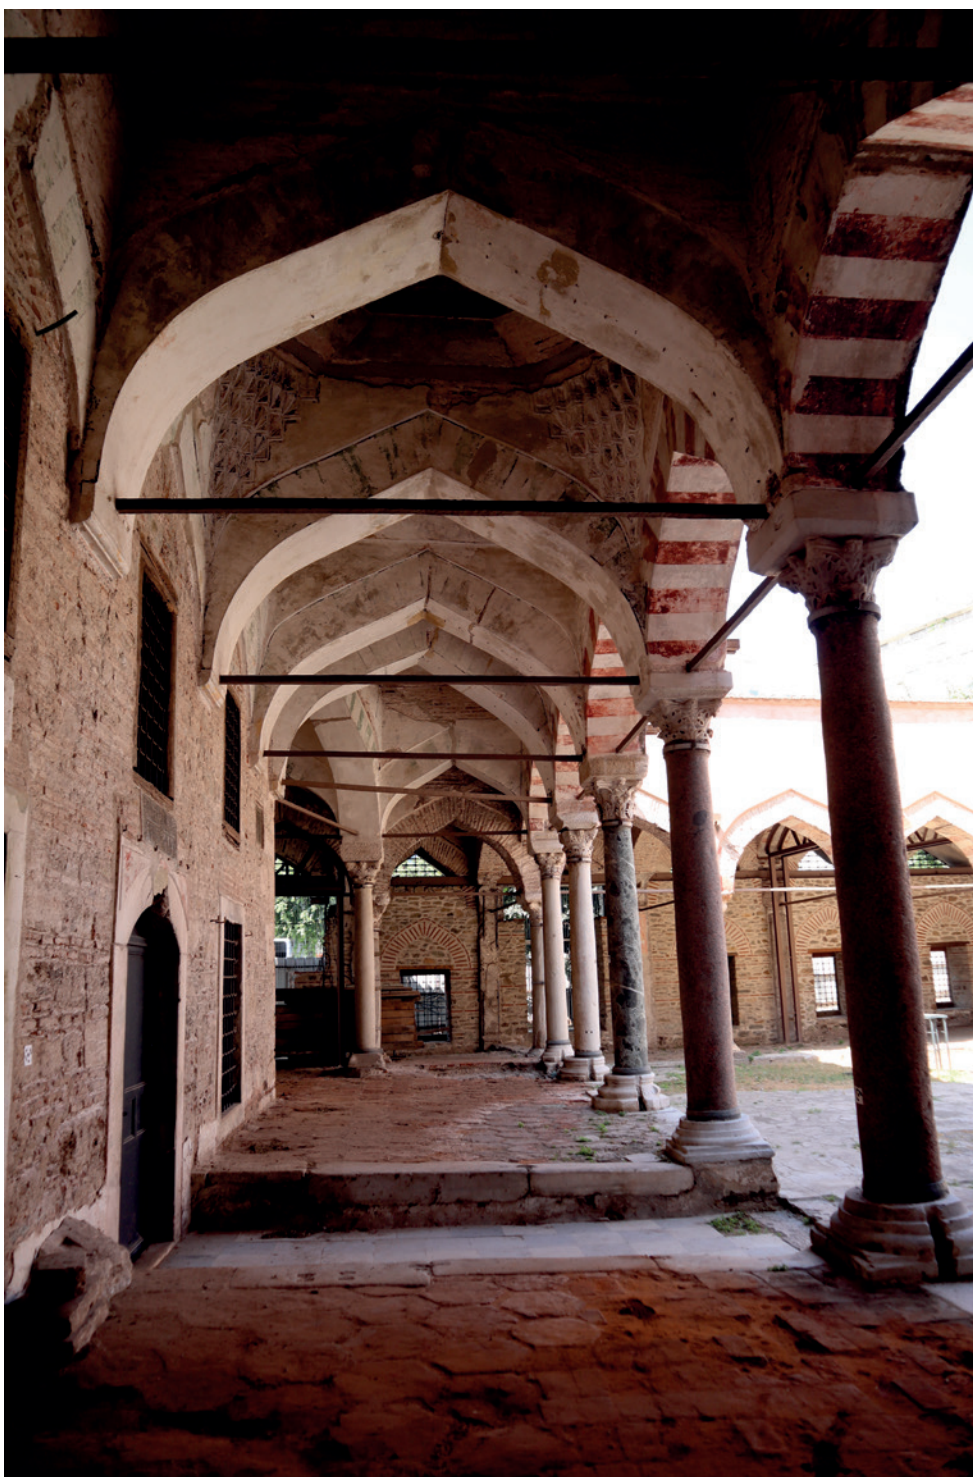
23

Τέμενος Χαμζά Μπέη.  
Εσωτερικά, η δυτική στοά  
του περιστώου (2023).
