# ΖΩΓΡΑΦΙΚΑ ΑΡΙΣΤΟΥΡΓΗΜΑΤΑ ΑΠΟΚΑΛΥΠΤΟΥΝ ΤΗΝ ΚΡΥΜΜΕΝΗ ΙΣΤΟΡΙΑ ΤΗΣ ΑΘΗΝΑΣ

— Η συντήρηση των κτηρίων Μπάρλα και Φειδίου

Ειρήνη Σάβου

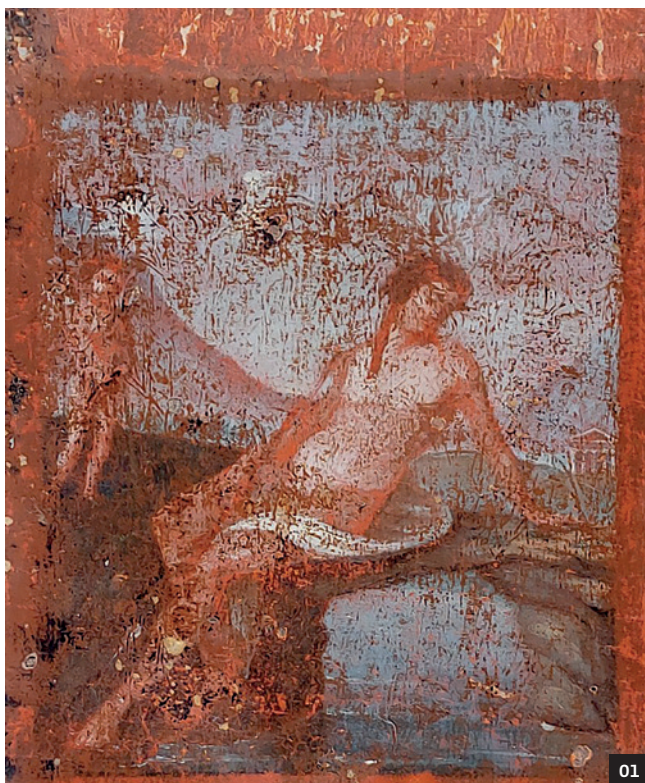
**01**

Ο ζωγραφικός διάκοσμος που αποκαλύπτεται στον χώρο του υπογείου του Μεγάρου Prokesch von Osten χαρακτηρίζεται από την ομοιότητά του με την «πομπηιανή» τέχνη.

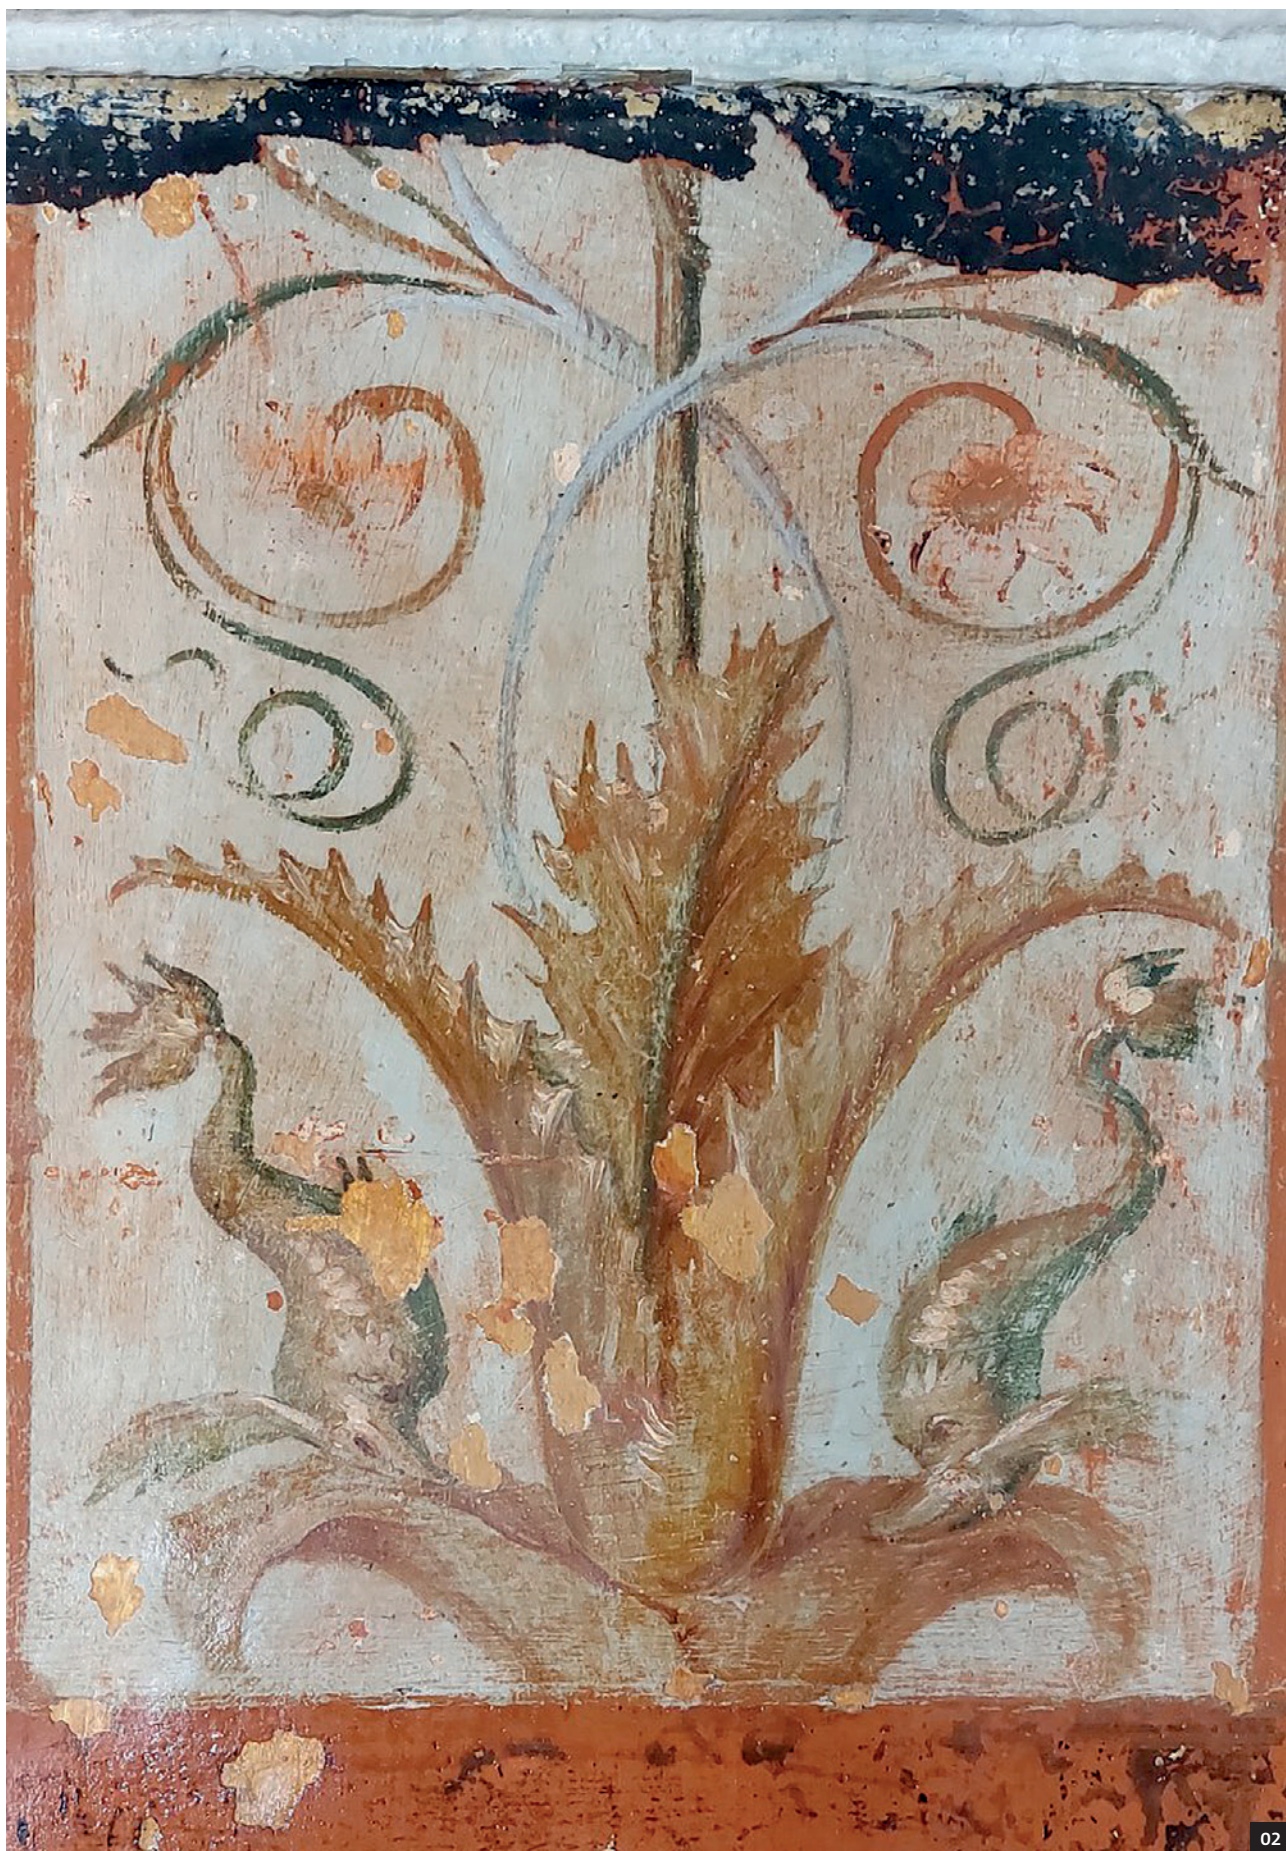
**02**

Φυτικός διάκοσμος που πλαισιώνει τις διάφορες παραστάσεις που κοσμούν τους τοίχους του Μεγάρου Prokesch von Osten.

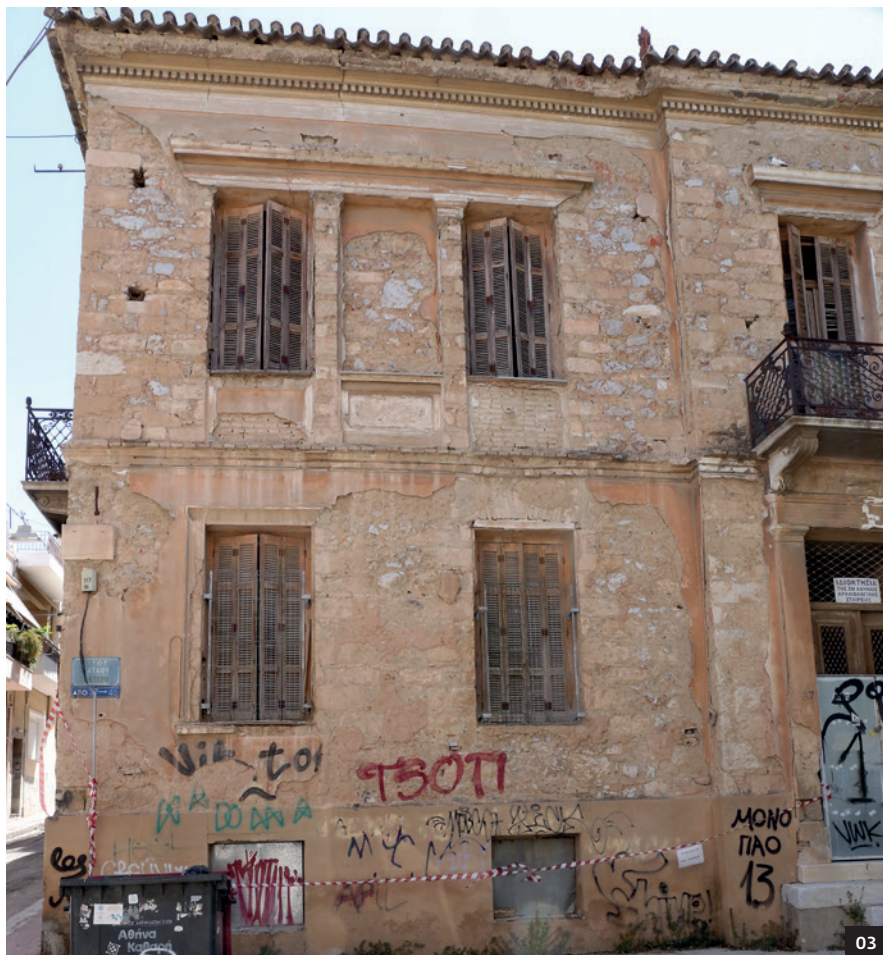
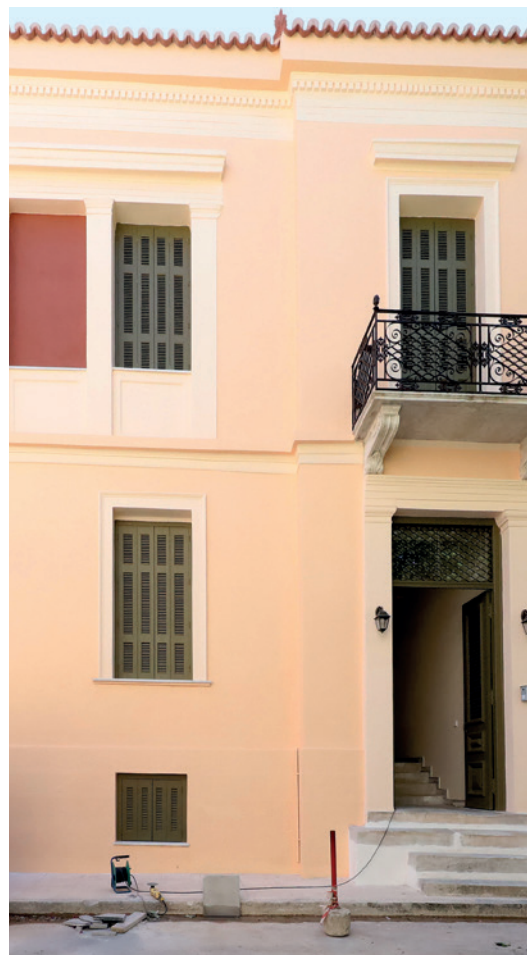
**03**

Η Οικία Μπάρλα πριν από την αναστήλωση και τη συντήρηση.

Η Οικία Μπάρλα μετά την αναστήλωση και τη συντήρηση.

από τον πατέρα της. Με τον θάνατό της, το 2006, το κτήριο μεταβιβάστηκε μέσω δωρεάς στην Αρχαιολογική Εταιρεία ώστε να στεγαστεί το σπουδαίο αρχείο της σε μία ανοιχτή για το κοινό βιβλιοθήκη (εικ. 3, 4).

Σήμερα, μετά την ολοκλήρωση των αναστηλωτικών εργασιών και των επεμβάσεων συντήρησης που εφαρμόστηκαν με την ένταξη του διατηρητέου στο Επιχειρησιακό Πρόγραμμα «Αττική 2014–2020», ΕΣΠΑ 2014–2020, το κτήριο βρίσκεται σε άριστη κατάσταση.

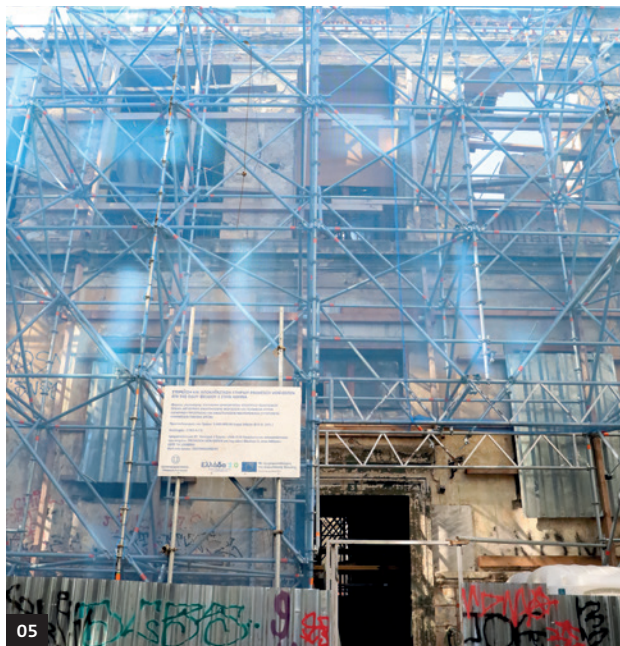
05

Το Μέγαρο Prokesch von Osten.

την κατάσταση του κτηρίου ήρθε τον Ιούλιο του 2022, οπότε κατέρρευσε τμήμα της οροφής, των δαπέδων και ορισμένων τοίχων στο εσωτερικό του, ενώ λίγες ημέρες αργότερα κατέρρευσε και το απομείναν τμήμα του νότιου τοίχου.

Όλες αυτές οι μετατροπές στο αρχικό αρχιτεκτονικό σχέδιο, η γήρανση των δομικών υλικών στο πέρασμα του χρόνου, οι πυρκαγιές και η μακροχρόνια εγκατάλειψή του οδήγησαν στη σημερινή κατάσταση του κτηρίου.

Αρχιτεκτονικά, πρόκειται για ένα κτήριο με ορθογώνια κάτοψη με υπερυψωμένο υπόγειο, υπερυψωμένο ισόγειο, πρώτο όροφο και υπερυψωμένο στηθαίο (πλινθόκτιστο με επίχρυσμα) πάνω από τον όροφο με βαλυστοισειρές στην ανατολική και τη δυτική όψη, ενώ εκατέρωθεν αυτού αναπτύσσονται οι στέγες με τα βυζαντινού τύπου κεραμίδια και τα ιωνικά ακροκέραμα στον τύπο του ανθεμίου, που αποτελούν την απόληξη (προβολή) μίας σειράς καμπύλων κεραμιδιών. Το κτήριο έχει τριμερή διάρθρωση στην όψη με ελαφρά προβαλλόμενο το κεντρικό τμήμα, το οποίο σχηματίζει εξώστη στον πρώτο όροφο και έχει ίσα κατανεμημένα ορθογώνια ανοίγματα (παράθυρα) με προεξέχουσες ποδιές. Διπλό κυματοειδές γείσο διατρέχει το κτήριο οριζόντια στο επίπεδο των ορόφων<sup>3</sup>.

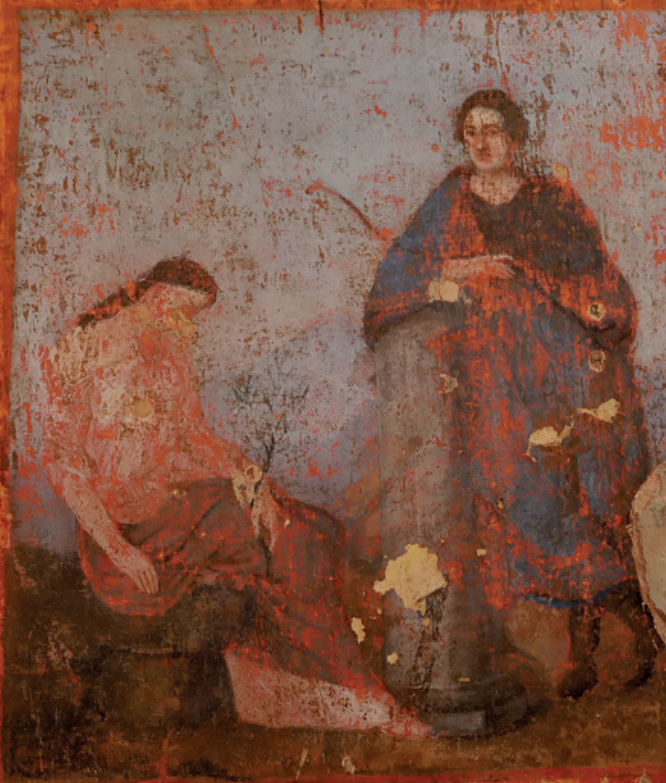
06

Γυναικείες μορφές που αναπαριστώνται στο υπόγειο του Μεγάρου Prokesch von Osten.

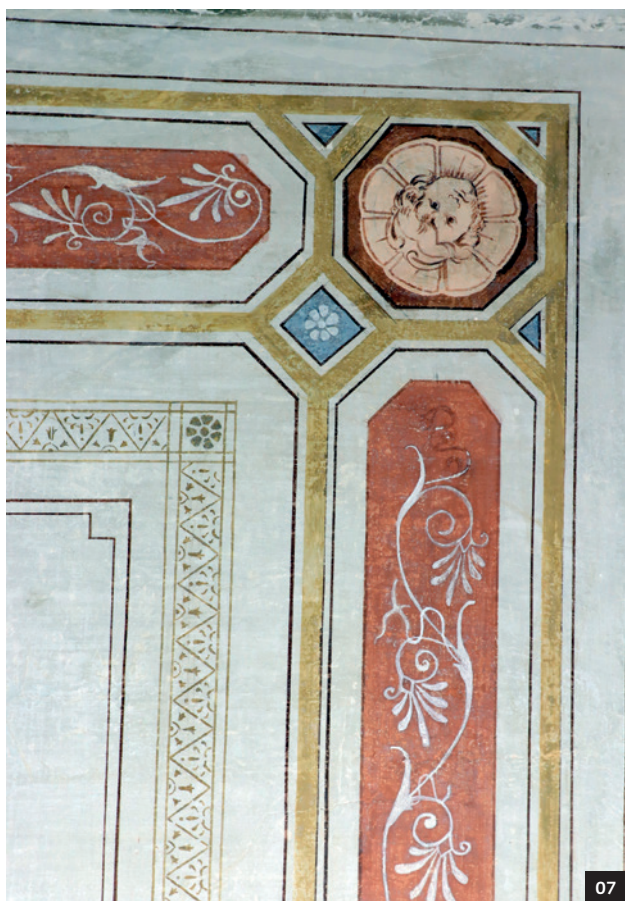
07

**07**  
Ο ζωγραφικός διάκοσμος της Οικίας Μπάρλα μετά την αποκάλυψή του από τα αλληπάλληλα επιχρίσματα που τον κάλυπταν. Διακρίνεται ο ζωγραφικός διάκοσμος στο επίπεδο της φρίζας καθώς και στο κεντρικό τμήμα της οροφής.

Πιο συγκεκριμένα, ο ζωγραφικός διάκοσμος της Οικίας Μπάρλα χαρακτηρίζεται από ιδιαίτερη αρμονία χρωμάτων και σχεδίων, περιλαμβάνοντας φυτικά και γεωμετρικά μοτίβα, ενισχύοντας την αίσθηση κομψότητας των χώρων. Οι επιφάνειες των τοίχων φέρουν περιμετρικό ταινιωτό διάκοσμο που εκτείνεται ως τις οροφές, ενώ στην υπόλοιπη επιφάνειά τους φέρουν ενιαίο χρωματικό στρώμα (εικ. 7). Οι χρωματικοί συνδυασμοί που έχουν χρησιμοποιηθεί ποικίλλουν από

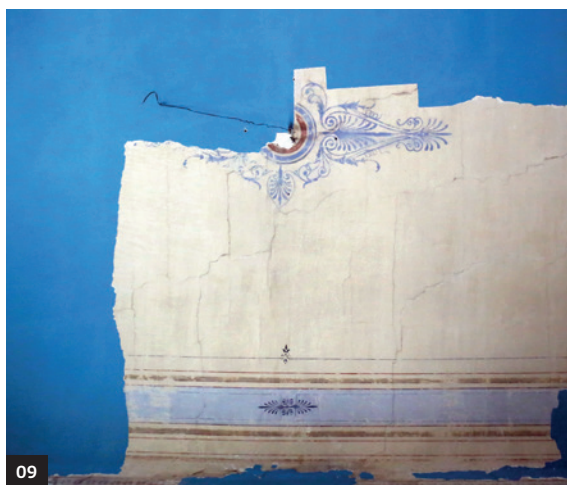
09

**09**  
Αλληπάλληλα επιχρίσματα και βαφές που κάλυπταν το ζωγραφικό στρώμα των οροφών της Οικίας Μπάρλα.

της φάσης εξαρτάται η διάσωση του αυθεντικού ζωγραφικού στρώματος και κατ' επέκταση η ταυτότητα του διακόσμου του ιστορικού μνημείου. Τα αλλεπάλληλα επισκευαστικά στρώματα επιχρισμάτων τα οποία τις περισσότερες φορές τοποθετούνται απευθείας στη ζωγραφική επιφάνεια δυσκολεύουν την αποκάλυψή του (εικ. 9). Χρειάζεται λοιπόν μια «χειρουργική» προσέγγιση στη μεθοδολογία που θα εφαρμοστεί, με κύριο γνώμονα πάντα τη διάσωση των ζωγραφικών συνόλων. Πολλές φορές ο συντηρητής καλείται να επιλέξει την ανάδειξη ενός από τα πολλαπλά ζωγραφικά στρώματα, αφενός γιατί δεν είναι δυνατόν να αποκαλυφθούν όλα και αφετέρου γιατί δεν σώζονται όλα σε καλή κατάσταση. Είναι πάντα προετοιμασμένοι να πάρει κρίσιμες αποφάσεις για την καλύτερη δυνατή ανάδειξη του ζωγραφικού πλούτου κάθε μνημείου. Σε πολλές περιπτώσεις το αρχικό ζωγραφικό στρώμα βρίσκεται σε κακή κατάσταση και σώζεται κάτω από τα διαδοχικά νεότερα ζωγραφικά στρώματα ή επισκευαστικά επιχρίσματα, με τεράστιες απώλειες. Το γεγονός αυτό μας οδηγεί στη διατήρηση του αμέσως επόμενου ζωγραφικού στρώματος που σώζεται. Από τη μία διασώζεται το αρχικό, καθώς εξακολουθεί να υπάρχει, από την άλλη μένει κρυμ-

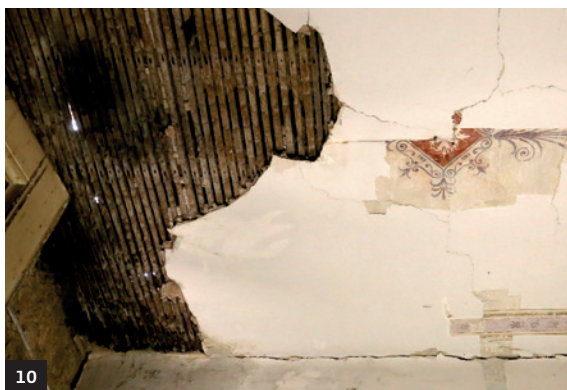
10

**10**  
Η οροφή του χώρου 07 του ορόφου της Οικίας Μπάρλα πριν από τη συντήρηση.

Έτσι λοιπόν η πρώτη και η σημαντικότερη φάση της συντήρησης των δυο κτηρίων αφορούσε στη διερεύνηση της κατάστασης διατήρησης των αλλεπάλληλων ζωγραφικών επιφανειών και των επιχρισμάτων που τις καλύπτουν. Πραγματοποιήθηκαν διερευνητικές τομές σε διάφορα σημεία των κτηρίων, αποκαλύπτοντας τις διαδοχικές στρώσεις βαφών και επιχρισμάτων που είχαν προστεθεί σε διαφορετικές περιόδους. Μετά την ανάλυση αυτών των στρώματων, επιλέχθηκαν οι πιο κατάλληλες μέθοδοι για την απομάκρυνση των νεότερων υλικών και την αποκάλυψη των αρχικών ζωγραφικών στρώματων. Η αφαίρεση νεότερων επιχρισμάτων έγινε με συνδυασμό μηχανικών και χημικών μεθόδων (εικ. 10, 11).

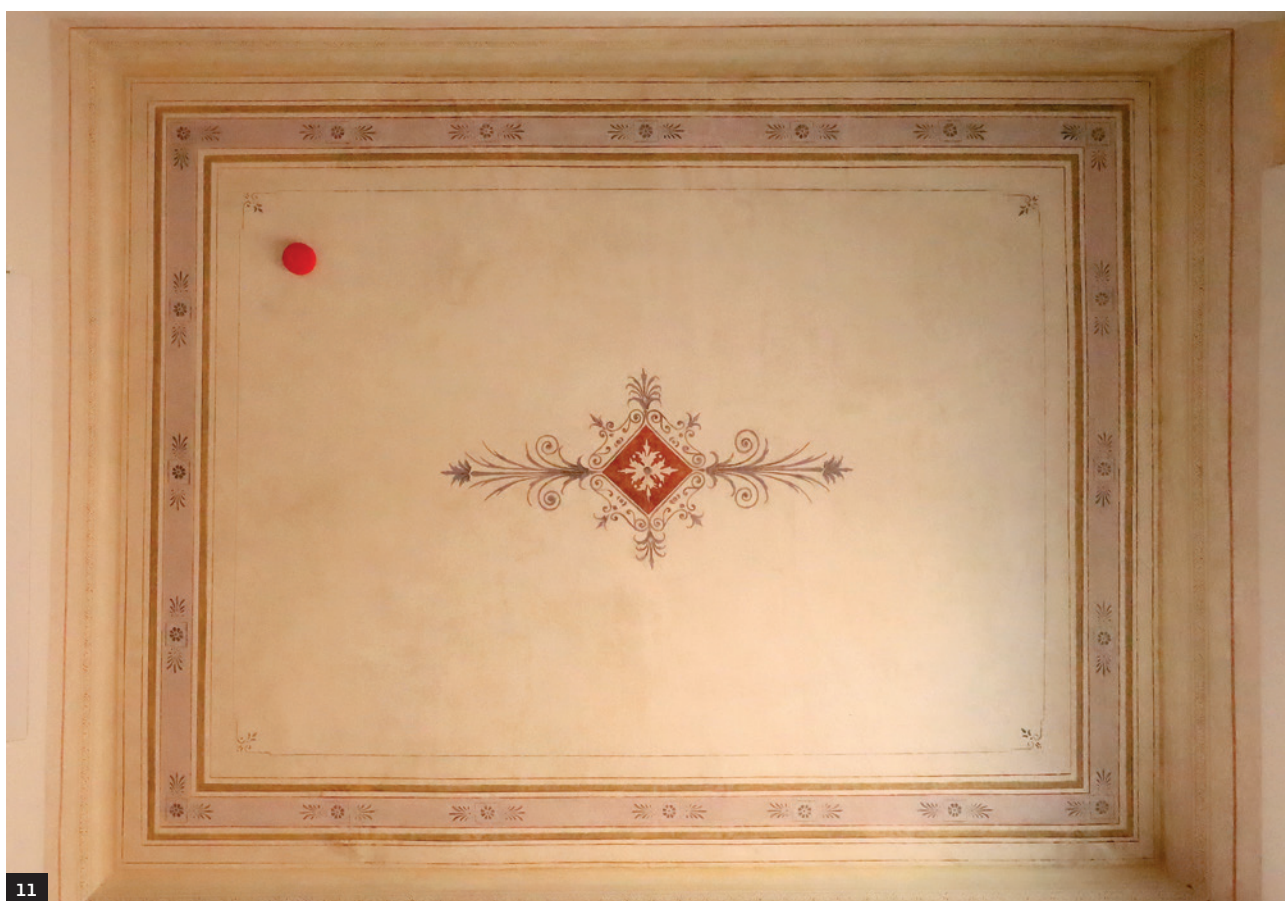
11

**11**  
Η οροφή του χώρου 07 του ορόφου της Οικίας Μπάρλα μετά τη συντήρηση.

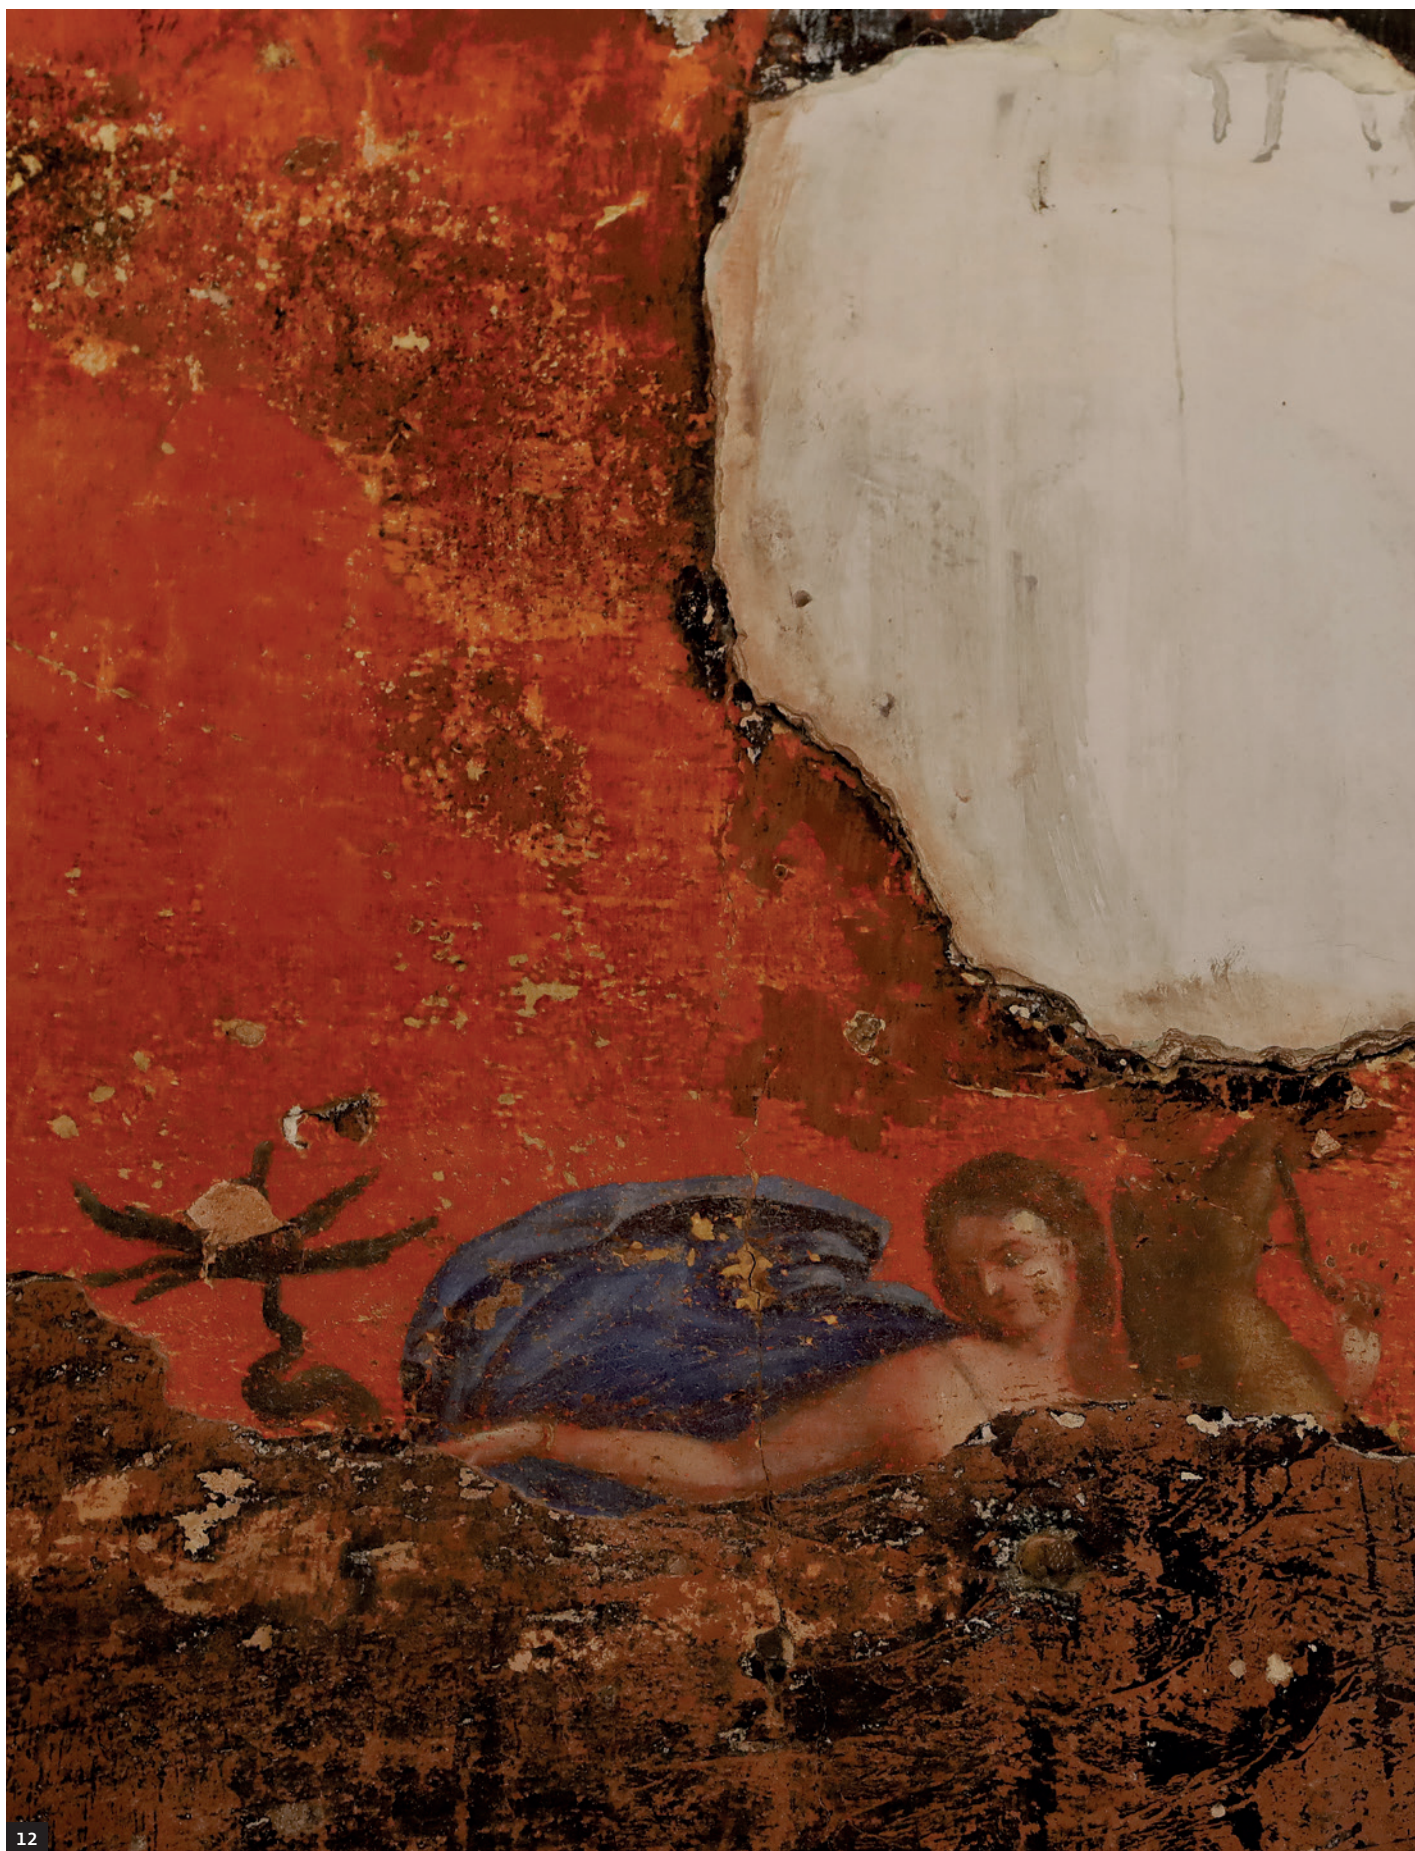
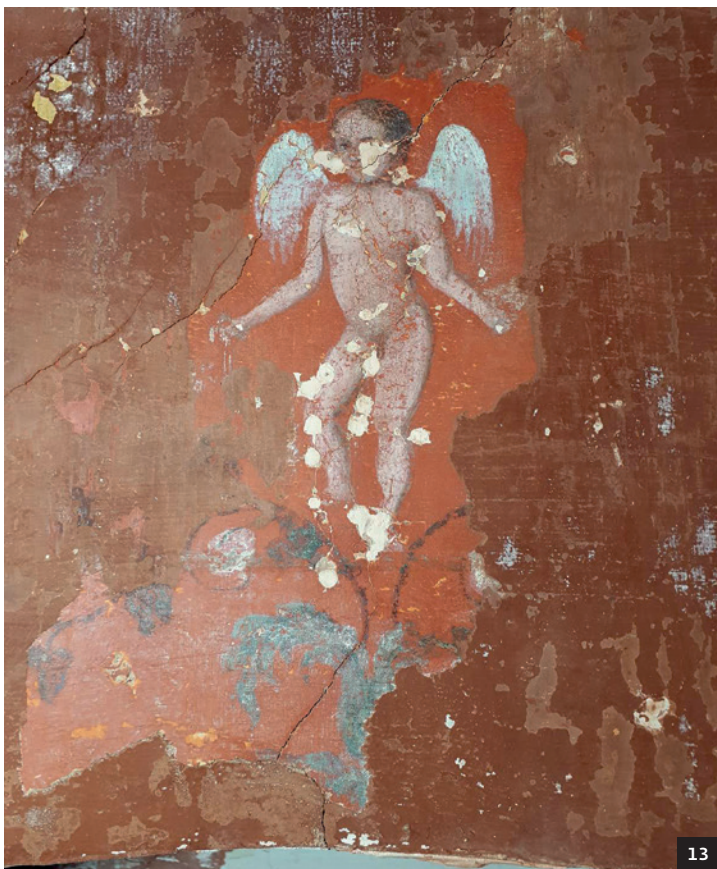
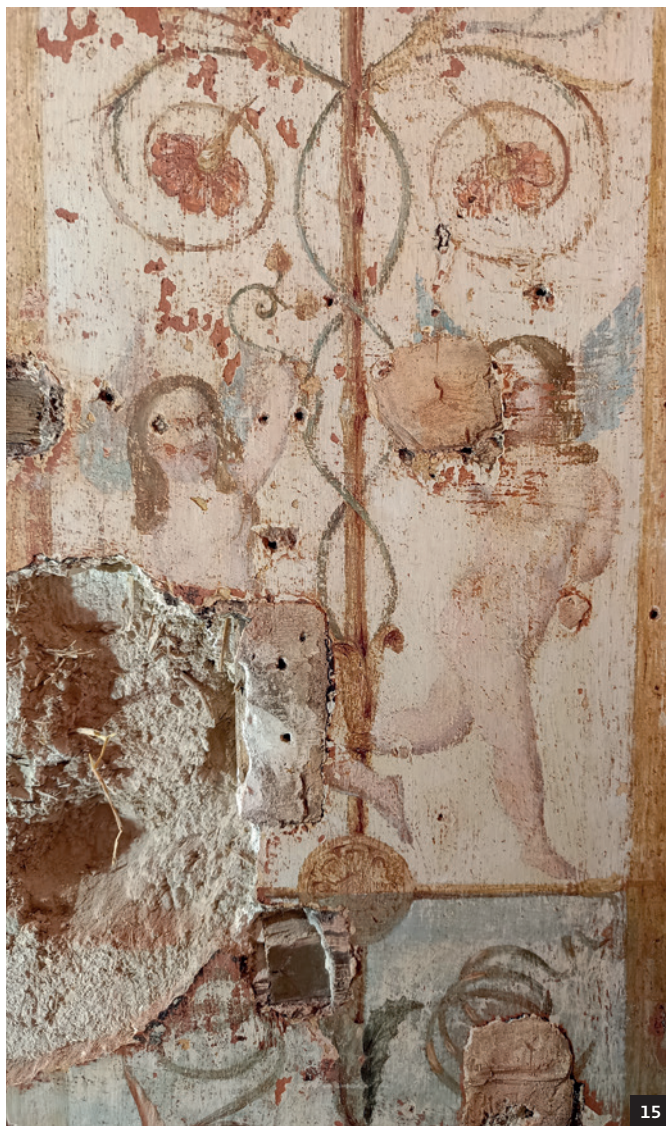
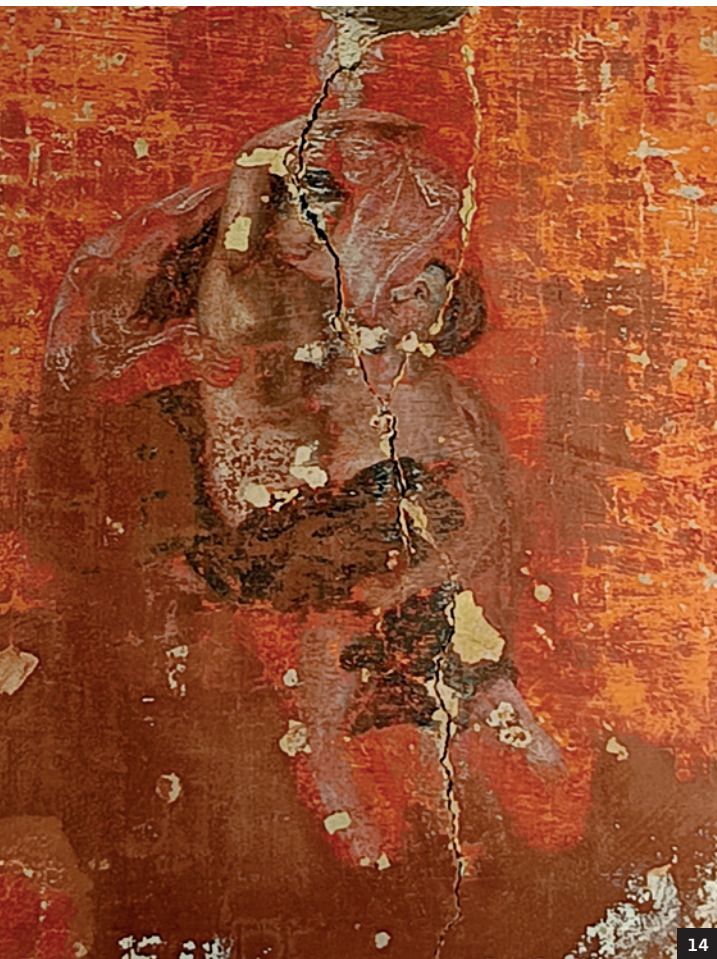
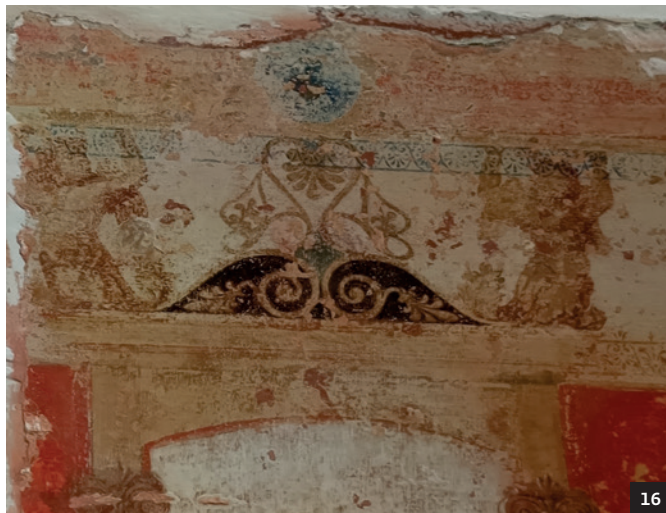
**12-16**

Οι άγνωστες τοιχογραφίες του Μεγάρου Prokesch von Osten.

αποκάλυψη των τοιχογραφιών σε έναν χώρο του υπογείου, στον οποίο δεν υπήρχε πρόσβαση κατά το παρελθόν, λόγω φερτών υλικών που βρίσκονταν στο εσωτερικό του. Κατά την πραγματοποίηση διερευνητικών τομών κάτω από τα επιχρίσματα, βρέθηκε μοναδικός τοιχογραφικός διάκοσμος, ο οποίος δεν σώζεται σε κανένα άλλο σημείο του κτηρίου. Πρόκειται για εξαιρετικής καλλιτεχνικής ποιότητας ζωγραφική, με έντονες επιρροές από την «πομπιανή» τέχνη.

Με μια γρήγορη αναζήτηση διαπιστώνουμε ότι οι τοιχογραφίες θυμίζουν ως προς τη θεματολογία αλλά και ως προς τη χρωματική απόδοσή τους τον αντίστοιχο ζωγραφικό διάκοσμο της Casa dei Vetti, μιας από τις πλέον καλοδιατηρημένες επαύλεις της Πομπηίας. Οι τοιχογραφίες της ρωμαϊκής έπαυλης διακρίνονται για τη χρήση έντονων χρωμάτων, τις διακοσμητικές φρίζες, τις ρεαλιστικές απεικονίσεις και τις θεματικές ενότητες που συνδέονται με τη μυθολογία, την καθημερινή ζωή και τα λεπτομερή αρχιτεκτονικά στοιχεία που διαχωρίζουν μεταξύ τους τα εκάστοτε θέματα, χαρακτηριστικά που εντοπίζονται και στις τοιχογραφίες οι οποίες αποκάλυπτονται στο υπόγειο του μεγάρου Prokesch von Osten.

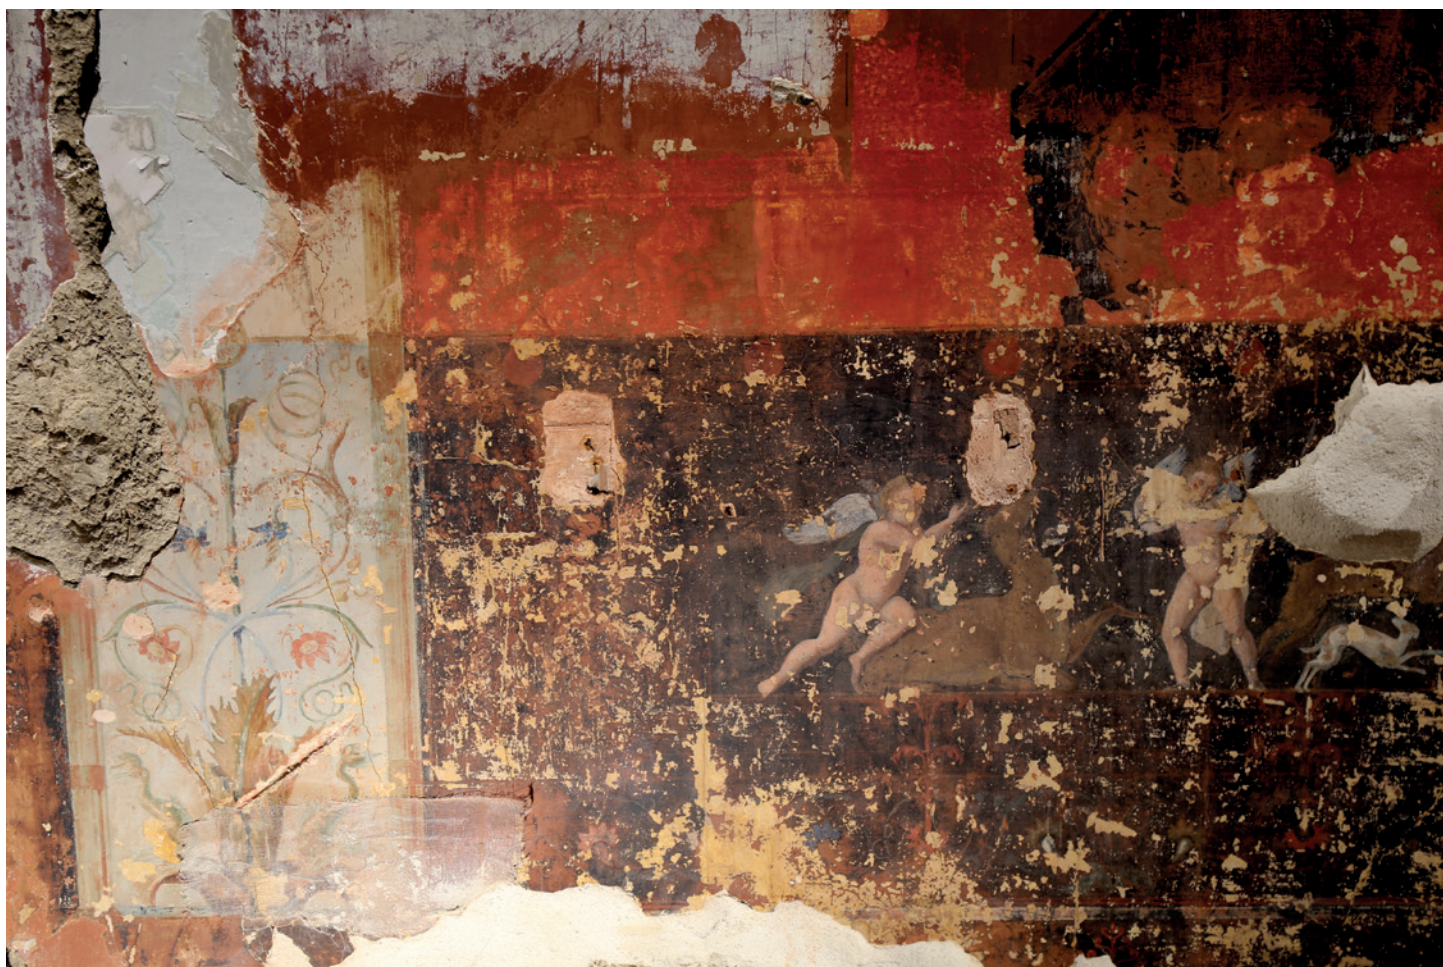
17

Μορφές αγγέλων, πιθανώς σε κυνήγι,  
που αποκαλύφθηκαν  
στο υπόγειο του Μεγάρου Prokesh von Osten.

Στη διακόσμηση αυτού του χώρου κυριαρχούν παραστάσεις που παραπέμπουν σε μυθολογικές σκηνές, με την τεχνική της απόδοσης του βάθους και τη χρήση της προοπτικής, στοιχεία παρόμοια με αυτά που συναντάμε στις ρωμαϊκές κατοικίες της Πομπηίας (εικ. 6, 17).
