Μελέτη αποκατάστασης και επανάχρησης διατηρητέου κτιρίου αρχών 19ου αιώνα στην Άνω Πόλη Θεσσαλονίκης

Παύλος Πρανσιδής

A Rehabilitation and Reuse Study of a Historic Early Nineteenth-Century Building in the Upper City of Thessaloniki

Pavlos Prantsidis – Daphni Tsifti

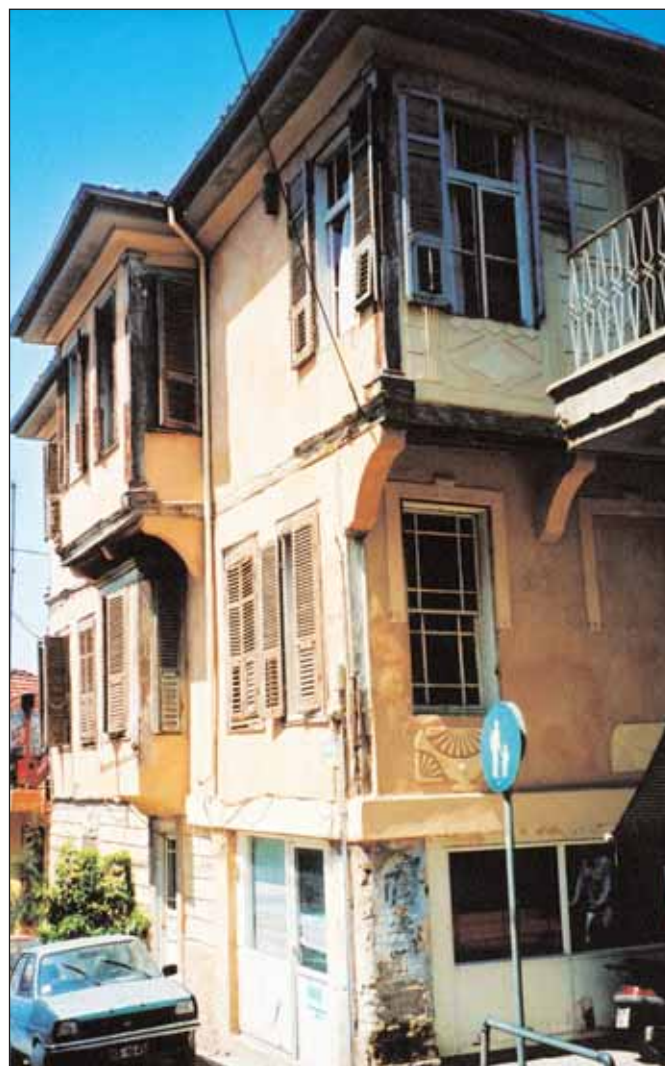
1. Άποψη του κτιρίου από την οδό Δημ. Πολιορκητού.

Η κύρια όψη (εικ. 1) αντιστοιχεί προς την οδό Δημ. Πολιορκητού και οργανώνεται με σχετική συμμετρία ως προς τον κατακόρυφο άξονα. Η απόκλιση από τη συμμετρία παρατηρείται στο τμήμα του ισογείου, το οποίο και διαφοροποιείται λόγω της διπλής χρήσης του. Οι επιφάνειες των ορόφων διαχωρίζονται από ξύλινη κορνίζα. Στην όψη αυτή στην επιφάνεια του ισογείου γίνεται μίμηση λιθοδομής από σοβά, όπου οι οριζόντιες ραβδώσεις μεταξύ των ψευδολίθων είναι μεγαλύτερες από τις κάθετες και θυμίζουν

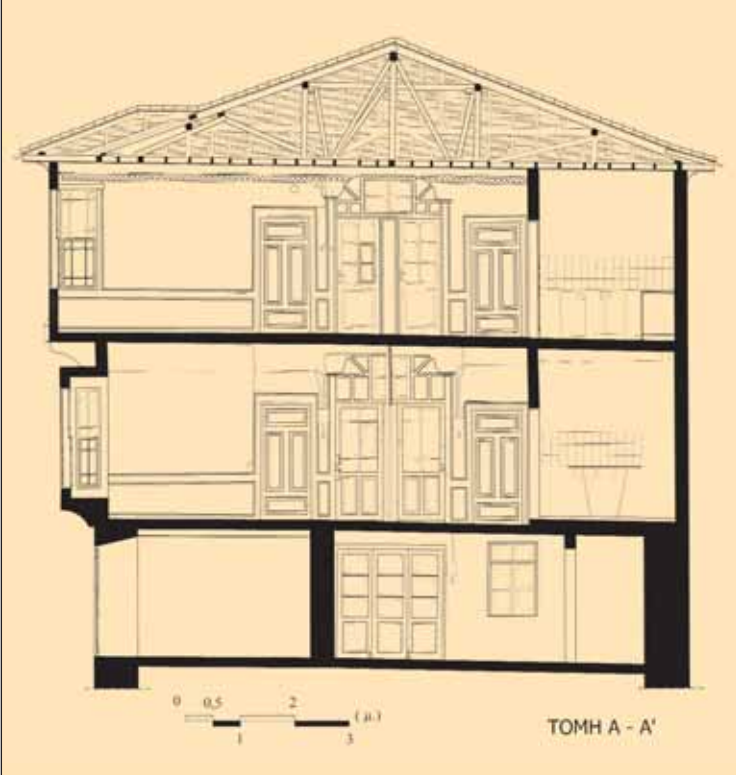
4. Τομή Α - Α'. Βλέπουμε την τμήση του ισογείου σε δύο χώρους με διαφορετικές χρήσεις. Διακρίνονται τα σχεδόν πανομοιότυπα αναπτύγματα των δύο ορόφων με το σαχνίσι στα αριστερά, τη σάλα στο κέντρο και τον βοηθητικό χώρο στα δεξιά.
